住宅工程 “堵漏裂臭”和装饰装修质量易发问题防治手册

泉州市住房和城乡建设局（宣）

二〇二六年五月

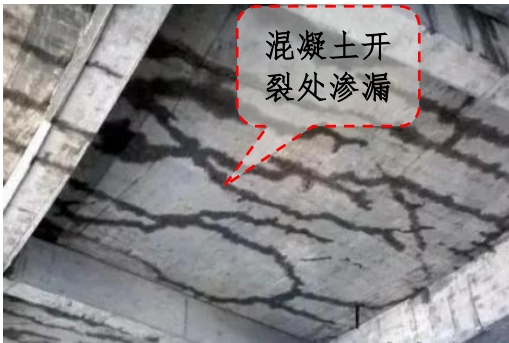
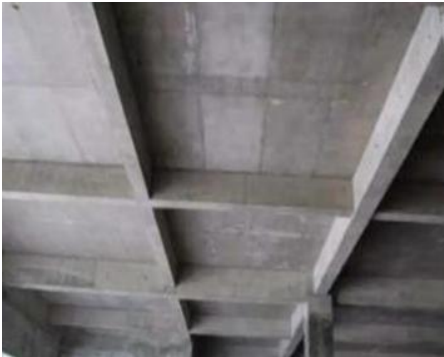
问题照片示例		正确做法照片

2.2.1 混凝土结构性渗漏

原因分析	防治措施		验收要求
<p>1. 温差变化：气候温差变化大，混凝土因热胀冷缩产生温度应力，当应力超过抗拉强度时，屋面板出现裂缝。</p> <p>2. 荷载集中：混凝土板上荷载过于集中，使板的挠度增大，产生变形裂缝。</p> <p>3. 屋面板与支撑结构连接处受力不均：如负筋位置不当或数量不足，导致板面产生应力裂缝。</p> <p>4. 厚度不足：线管较密、或线管交叉时，混凝土浇筑面厚度不够。</p>	<p>预防措施：</p> <ol style="list-style-type: none"> 1. 严控拆模：严格控制模板支撑架的拆除时间，尤其是悬挑构件，必须待混凝土强度达到设计强度的100%后方可拆除，避免因过早受力或扰动产生裂缝。 2. 优化配比：优化配合比设计，控制水泥用量、水灰比和砂率，在满足工作性前提下，尽量增加粗骨料含量，减少混凝土的干缩量。 3. 加强养护：加强混凝土早期养护，浇筑完毕后应及时覆盖并浇水养护，或采用覆膜养护，养护时间不得少于14d。 4. 控时上荷：严格控制现浇楼面浇筑后的上荷载时间，保证必要的施工间歇。在混凝土强度未达到1.2Mpa时不准上人施工，堆载不允许集中，应尽可能地均匀放置，防止梁、板受到振动导致梁板压裂。 5. 足配负筋：屋面板与支撑结构连接处应按设计规范布置足够的弯矩负筋。 6. 走线优化：优化管线排布，保证混凝土楼板厚度不小于设计要求。 <p>治理措施：</p> <ol style="list-style-type: none"> 1. 环氧灌缝：对于一般混凝土楼板表面的龟裂，可先将裂缝清洗干净，待干燥后用环氧浆液灌缝或用表面涂刷封闭。 2. 高压注浆：当裂缝较大时需用灌缝胶高压注浆处理。 		<p>主要依据《混凝土结构工程施工质量验收规范》GB 50204-2015 第8.2.1条、《建筑与市政工程防水通用规范》GB 55030-2022 第6.0.10、6.0.12条，主要内容如下：</p> <ol style="list-style-type: none"> 1. 对已经出现的严重缺陷，应由施工单位提出技术处理方案，并经监理单位认可后进行处理；对裂缝或连接部位的严重缺陷及其他影响结构安全的严重缺陷，技术处理方案尚应经设计单位认可。 2. 屋面防水层（含裂缝修补后的防水处理）完成后，淋水试验持续时间$\geq 2h$；檐沟、天沟等部位蓄水试验，蓄水高度$\geq 20mm$，持续时间$\geq 24h$。 3. 楼面（含卫浴间）防水完成后，蓄水试验高度$\geq 20mm$，持续时间$\geq 24h$；有防水要求的楼面墙面淋水试验$\geq 30min$。

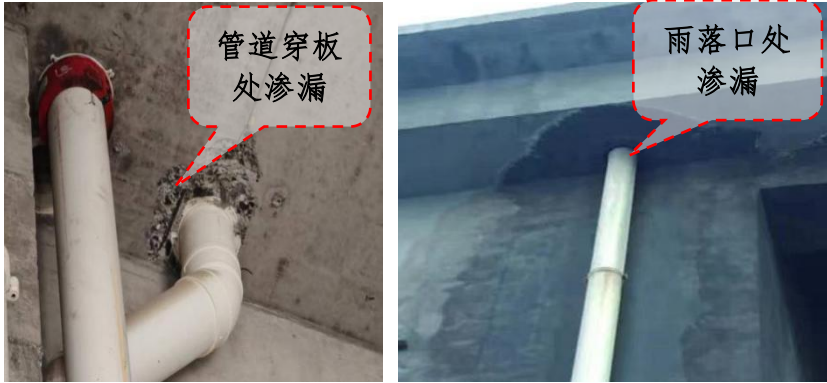
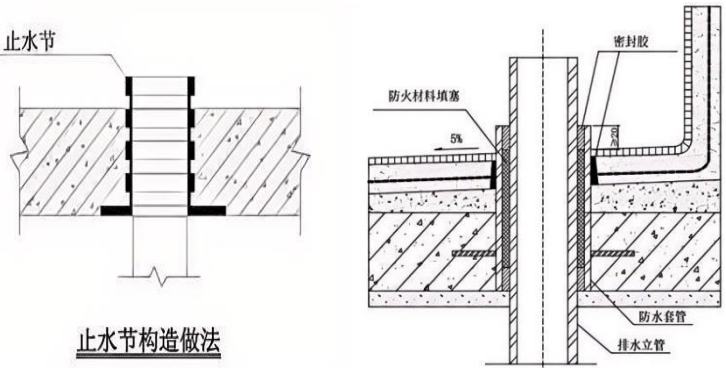
问题照片示例	正确做法照片

2.2.3 管道穿板处渗漏

原因分析	防治措施	验收要求
<p>1. 密封不严：穿楼板管道未设置套管或套管高度不足，套管与管道之间密封不严密。</p> <p>2. 振捣不密实：管道或止水节周边混凝土振捣不密实。</p> <p>3. 四周未凿毛：管道周边混凝土未凿毛，界面处理不干净。</p> <p>4. 未设挡水坎：管道井口四周未设置挡水反坎。</p>	<p>预防措施：</p> <p>1. 套管密封：埋设的各类管线(道)应预留套管，在防水层施工前必须采用聚合物水泥防水砂浆进行嵌填严密，并沿管线方向进行防水增强层施工。有防水要求的建筑地面工程，铺设找平层前必须对立管、套管和地漏与楼板节点之间进行密封处理，穿管处要预留宽10mm、深10mm的凹槽，槽内嵌填高弹性密封材料。</p> <p>2. 管道反坎：管道井、管道预留口周边根部宜设置高出楼地面不少于150mm、强度不小于C20现浇砼反坎。</p> <p>3. 二次封堵：应采取二次封堵工艺，应采用柔性防水材料封堵严密。</p> <p>治理措施：</p> <p>1. 止水节：卫生间、厨房、阳台等现浇楼板的管道穿楼板安装排水管时推荐采用成品止水节，即在主体结构楼板施工期间安装止水节，在楼板模板上，止水节管身一次性浇筑在结构楼板混凝土内。</p> <p>2. 密封胶选：对于地漏、大便器、排水立管等穿越楼板的管道根部，应选用丙烯酸酯建筑密封胶(E类)或聚氨酯建筑密封胶嵌填。对于热水管管根部、套管与穿墙管道间隙及长期浸水的部位，应选用硅酮建筑密封胶(F类)嵌填。</p>	<p>主要依据《建筑与市政工程防水通用规范》GB 55030-2022第6.0.12条和《建筑给水排水及采暖工程施工质量验收规范》GB 50242-2002第5.2.1条，主要内容如下：</p> <p>1. 有水房间管道应在防水层和饰面层完成后分别进行蓄水试验，对每一个有水房间逐一检验。</p> <p>2. 隐蔽或埋地的排水管道在隐蔽前必须做灌水试验，其灌水高度应不低于底层卫生器具的上边缘或底层地面高度。满水15min水面下降后，再灌满观察5min，液面不降，管道及接口无渗漏为合格。</p>

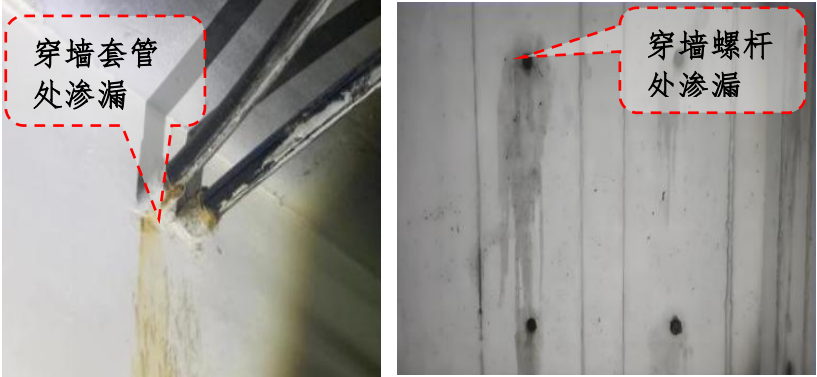
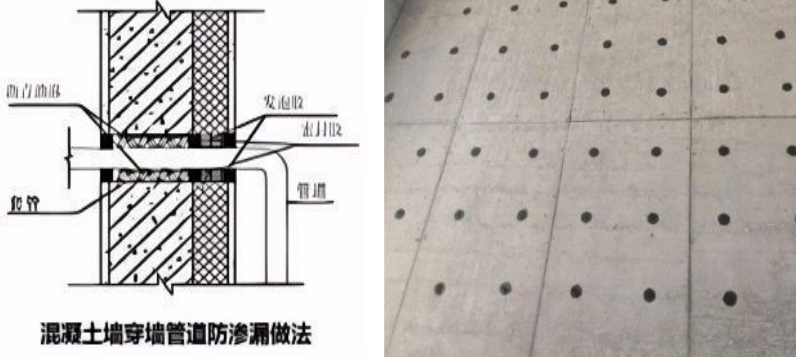
问题照片示例	正确做法照片

2.2.4 外墙螺杆、穿墙套管、预留孔洞等处渗漏

原因分析	防治措施	验收要求
<p>1. 坡度有误：空调洞洞口坡度留置错误。</p> <p>2. 洞口周边封堵易开裂渗漏；管道与套管间未进行封堵或封堵不密实，未采用密封材料密封。套管周围振捣不充分，导致密实度不足。</p> <p>3. 倒坡或材料使用不当：预留管洞存在倒坡现象；套管空隙区域的填充材料使用不当。</p> <p>4. 未有效封堵：对施工过程中临时施工孔洞、对拉螺杆孔进行有效堵塞密实，形成渗漏通道。</p> <p>5. 未做附加层：脚手架孔洞、临时施工孔洞、外墙螺杆螺栓孔、外墙对拉螺杆孔等部位未设置防水层以及防水附加层。</p>	<p>预防措施：</p> <ol style="list-style-type: none"> 1. 柔性套管：对有严格防水要求的建筑物，必须采用柔性防水套管。 2. 满焊止水：金属止水环应与主管或套管双面连续满焊，焊缝应密实、无夹渣、无气孔。 3. 预埋禁凿：穿墙管（盒）应在浇筑混凝土前预埋，严禁后期凿洞。 4. 外低内高：外墙采用对拉螺杆加固模板时，对拉螺杆应外倾，穿墙螺杆孔应外低内高约5mm~10mm。 <p>治理措施：</p> <ol style="list-style-type: none"> 1. 微胀封堵：管道采用砂浆封堵时宜采用微膨胀砂浆，洞口封堵宜采用微膨胀细石混凝土，防水材料应复试合格后使用。 2. 套管带坡：穿墙套管宜选用防水套管，在预埋套管时先将套管进行定位，然后用水平尺校准坡度，外端低于内端，确保坡度不应小于5%。此外套管须设置止水环，套管与止水环应满焊密实，止水环厚度不小于3mm，止水环外径应比套管外径大50~100mm，套管周边应加强振捣。 3. 凿槽嵌填：螺杆处沿外墙内侧孔洞部位周边外扩30mm凿槽，槽深20mm，采用聚合物水泥防水砂浆嵌填密实。 	<p>主要依据《建筑装饰装修工程质量验收标准》GB 50210-2018 第5.1.3条、《建筑与市政工程防水通用规范》GB 55030-2022 第4.5.5条、《通风与空调工程施工规范》GB 50738-2011 第11.1.2条、《地下工程防水技术规范》GB 50108-2008 第5.3.1、5.3.3条，主要内容如下：</p> <ol style="list-style-type: none"> 1. 封堵前，必须清除洞口内的松动碎石、灰尘和油污。洞口周边应进行凿毛处理（若原孔洞光滑），以增加新旧混凝土、砂浆的粘结力。 2. 必须使用符合设计要求的防水砂浆、微膨胀防水混凝土或专用封堵材料，严禁只用普通砂浆抹平表面。 3. 洞口外侧表面封堵后，建议涂刷一道防水涂膜加强层，涂刷范围应大于洞口周边一定宽度。 4. 有严格防水要求的建筑物必须采用柔性防水套管。 5. 穿墙管应在浇筑混凝土前预埋。 6. 主管应加焊止水环，迎水面预留凹槽嵌填密封材料。

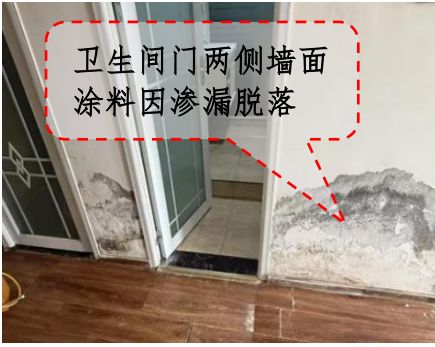
<p>卫生间门两侧墙面涂料因渗漏脱落</p>

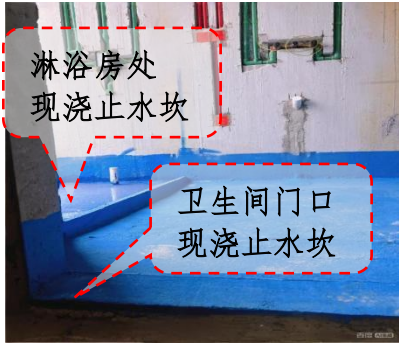
<p>淋浴房处现浇止水坎 卫生间门口现浇止水坎</p>
原因分析	防治措施	
<p>1. 构造缺失：卫生间周边（尤其是门口、淋浴区交界处）未设置混凝土止水坎，导致卫生间内水分通过找平层、地砖垫层向外渗漏。</p> <p>2. 材料与工艺缺陷：止水坎浇筑高度不足（应高出相邻地面装饰面结合层）、或使用砖砌代替素混凝土，无法有效挡水。</p> <p>3. 防水层搭接失效：止水坎部位的防水层未有效覆盖并上翻，或未与地面防水层形成封闭整体，造成薄弱环节。</p>	<p>预防措施：</p> <ol style="list-style-type: none"> 1. 基层处理：止水坎位置的楼板接触面须凿毛、清理湿润。 2. 材料与浇筑：采用细石混凝土或防水砂浆，振捣密实，混凝土强度不低于 C20。 3. 挡水高度控制：止水坎顶部应高出完成面 15-20mm，确保挡水效果。 4. 防水层连续性：止水坎表面及根部应与地面、墙面防水层连续涂刷，往卫生间门口楼板基层及两侧墙体延展不少于 500mm，高度不小于 300mm。 <p>治理措施：</p> <ol style="list-style-type: none"> 1. 拆除与清理：拆除卫生间地砖、翻边墙砖及砂浆层，露出混凝土找平层或墙面基层。 2. 重新制作止水坎：采用环氧砂浆、防水砂浆或细石混凝土重新浇筑止水坎。 3. 防水层恢复：采用 JS 或聚氨酯类防水材料，对卫生间地面混凝土找平层涂刷两遍。 4. 面层嵌缝密封：地砖回铺后用环氧树脂或耐水防霉勾缝剂对装修面层拼缝处及各收边处嵌缝密实。 	
	验收要求	
	<p>主要依据《住宅室内装饰装修工程质量验收规范》JGJ/T 304-2013 第 14.3.4 条、《住宅室内防水工程技术规范》JGJ 298-2013 第 5.4.1 条、《建筑地面工程施工质量验收规范》GB 50209-2010 第 3.0.18 条，主要内容如下：</p> <ol style="list-style-type: none"> 1. 淋浴间低于相连室内地面不宜小于 20mm 或设置挡水条，且挡水条应安装牢固、密实。 2. 楼、地面的防水层在门口处应水平延展，向外延展的长度不应小于 500mm，向两侧延展的宽度不应小于 200mm。 3. 厕浴间、厨房和有排水要求的建筑地面面层与相连接各类面层的标高差应符合设计要求，门口应有阻止积水外溢的措施。有排水的楼、地面应低于相邻房间楼地面 20mm 或做挡水门槛。

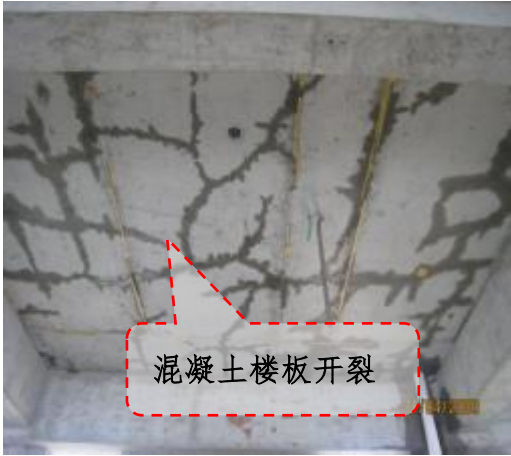
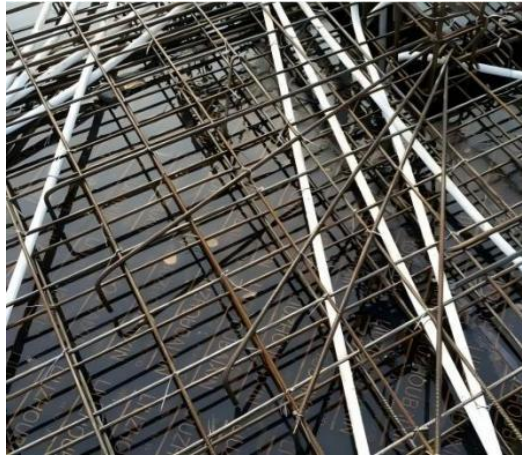
问题照片示例		正确做法照片

2.3.1 混凝土楼板开裂

原因分析	防治措施	验收要求	
<p>1. 刚度过大：在建筑平面刚度变化较大处（如客厅异形大板的阴角），未设置防裂构造钢筋。</p> <p>2. 厚度不足：线管较密或线管交叉部位，混凝土浇筑面厚度不足。</p> <p>3. 混凝土质量不符合要求。</p> <p>4. 过早堆载：模板支撑刚度不足，或混凝土强度尚未达到要求时楼面上堆载，导致混凝土产生裂缝。</p> <p>5. 管控不到位：混凝土搅拌、运输和浇筑过程质量保证措施落实不到位。</p>	<p>1. 构造防裂：在建筑平面刚度变化较大处，设置防裂构造钢筋。</p> <p>2. 优化布管：线管较密或线管交叉时，应对管线排布进行优化，混凝土楼板厚度不宜小于120mm。</p> <p>3. 浇筑养护：严格按混凝土料单做好混凝土进场验收，浇筑时按要求做好振捣密实，混凝土试件强度应满足设计要求，浇筑后做好养护措施。</p> <p>4. 严禁早拆：模板支撑体系严格按照审核方案执行，混凝土强度未达到要求严禁堆载，加强拆模管理，严禁过早拆模。</p> <p>5. 防雨措施：混凝土运输过程中及时搅拌，在初凝时间内完成浇筑；浇筑后按规范进行养护，浇筑遇下雨要采用覆盖等专项措施。</p>	<p>主要依据规范《混凝土结构工程施工质量验收规范》GB50204-2015 第4.2.1、5.2.1、7.2.1、8.2.1条，主要内容如下：</p> <p>1. 安装上层模板时，下层楼板应具有承受上层荷载的承载能力。</p> <p>2. 钢筋的品种、级别、规格、数量必须符合设计要求。</p> <p>3. 水泥、外加剂等原材料性能指标必须符合规范及设计要求。</p> <p>4. 现浇结构的外观质量不应有严重缺陷（如露筋、孔洞、夹渣、疏松、裂缝等）。</p>

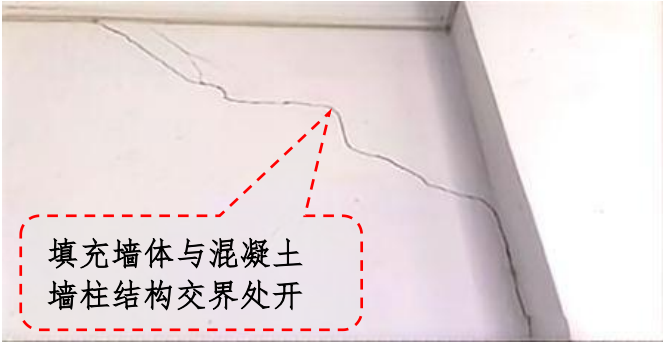
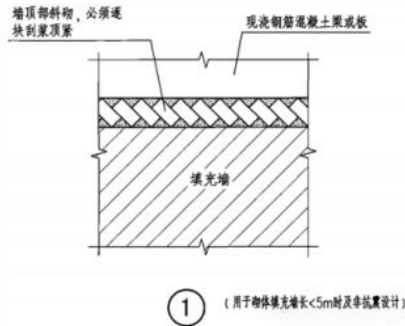
问题照片示例	正确做法照片

2.3.3 填充墙体与主体结构交界处产生裂缝

原因分析	防治措施	
<p>1. 材料问题: 填充墙砌体材料与混凝土结构的线膨胀系数、干缩率不同两者变形不一致, 在交界处产生剪应力或拉应力, 导致开裂。</p> <p>2. 拉结筋缺失或设置不规范: 未按要求设置拉结筋, 或植筋不牢、位置不准, 无法有效约束砌体变形。</p> <p>3. 斜砌不规范: 梁底、板底最后一皮砖未按规定斜砌, 或斜砌时间过早 (下部砌体沉降未完), 或塞缝不密实, 留下缝隙。</p> <p>4. 灰缝不饱满: 砌筑时竖向灰缝砂浆不饱满, 形成透缝, 削弱了墙体整体性。</p> <p>5. 挂网不当: 抹灰层加强网未挂设, 或网材与基层固定不牢, 或搭接宽度不足, 导致抹灰层在交界处开裂。</p> <p>6. 过早抹灰: 墙面抹灰工作开始时间相对偏早, 墙体变形还没趋于稳定。</p>	<p>预防措施:</p> <ol style="list-style-type: none"> 1. 设拉结筋: 墙体砌筑时, 应按要求设置拉结筋, 确保与混凝土柱、墙可靠连接。沿柱或剪力墙高度每隔 500mm (或按设计要求) 设置 2Φ6 拉结筋。 2. 斜砖填塞: 填充墙砌至梁底、板底时, 待砌体完成至少 14 天后, 待砌体沉降基本稳定, 再用斜砌砖 (倾斜角度 60° 左右) 或微膨胀细石混凝土挤紧填塞。 3. 预设企口: 可在混凝土结构模板安装时预设企口板, 使混凝土成型后在交界处形成宽约 100mm、深约 15mm 的企口, 增加抹灰层搭接长度和抗裂性能。 4. 窗台加筋: 外窗下为空心砖墙时, 若设计无要求, 应将窗台改为不低于 C10 的细石混凝土, 其长度大于窗边 100mm, 并在细石混凝土内加 2Φ6 钢筋。 5. 柱与填充墙接触处应设置钢丝网片, 防止该处粉刷裂缝。 <p>治理措施:</p> <ol style="list-style-type: none"> 1. 原有裂缝的处理: 铲除框架梁底水平裂缝上下各 100mm 宽的抹灰层或装饰层, 扫刷干净, 冲洗晾干。凡有斜砖松动或灰浆不饱满, 必须拆除后重砌。用聚合物砂浆抹灰, 埋贴玻璃纤维网格布, 压实刮平。 2. 涂刷封闭: 对于宽度较小 (小于 0.3mm) 且稳定的表面裂缝, 可沿裂缝清理后, 采用弹性外墙涂料或专用嵌缝膏进行表面涂刷封闭。 3. 挂网抹平: 若裂缝区域较大, 可在铲除原有抹灰层后, 重新挂设加强网, 用聚合物砂浆分层抹平。网材与基层的搭接宽度不应小于 100mm。 4. 加固处理: 当墙体裂缝较严重, 最大裂缝宽度大于 5mm 时, 应查明裂缝原因, 制订处理方案, 经有关方认可后, 按方案要求加固处理。 	<p>主要依据《建筑装饰装修工程质量验收规范》GB 50210-2018 第 4.2.8 条, 《砌体结构工程施工质量验收规范》GB 50203-2011 第 5.2.1 条、《砌体结构工程施工规范》GB 50924-2014 第 10.2.1 条, 主要内容如下:</p> <ol style="list-style-type: none"> 1. 不同材料基体交接处的加强网铺设应平整、牢固, 搭接宽度符合设计要求 (通常不小于 100mm)。 2. 砌体灰缝砂浆应密实饱满, 砖墙水平灰缝的砂浆饱满度不得低于 80%; 砖柱水平灰缝和竖向灰缝饱满度不得低于 90%。 3. 填充墙砌体砌筑, 应在承重主体结构检验批验收合格后进行; 填充墙顶部与承重主体结构之间的空隙部位, 应在填充墙砌筑 14d 后进行砌筑。

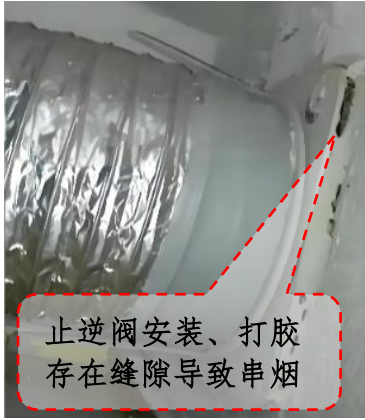
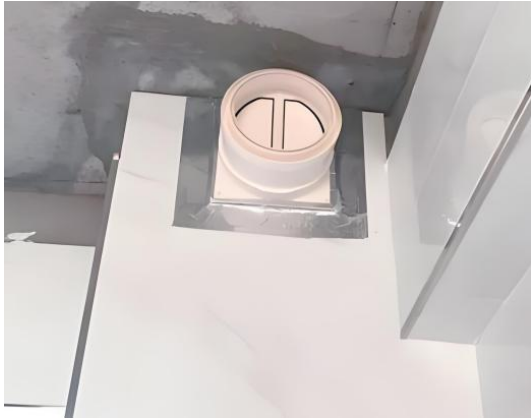
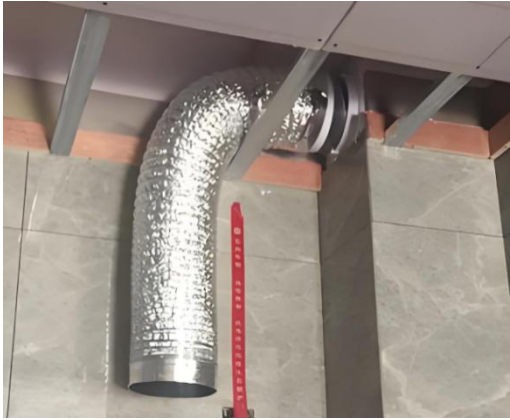
问题照片示例		正确做法照片

2.4.1 排烟道串味问题

原因分析	防治措施		验收要求
<p>1. 设置不合理: 未设置主副烟道或烟道截面不足, 导致烟气回流、串味。</p> <p>2. 止回阀选型不当: 安装不严密、阀片卡滞或油垢黏连, 无法有效阻断逆向气流。</p> <p>3. 存在孔洞: 烟道存在裂缝、孔洞, 或排烟软管与烟道连接不密封, 造成烟气泄漏。</p> <p>4. 风机选型不当: 静压过小, 抗倒灌能力不足; 或风机过大, 干扰共用烟道压力平衡。</p> <p>5. 未定期清洗: 止回阀及烟机, 油垢积累影响密封与启闭。</p>	<p>预防措施:</p> <ol style="list-style-type: none"> 1. 优化设计: 在设计阶段优先采用主副烟道结构, 烟道截面尺寸应通过计算确定, 并符合《住宅厨房排烟系统应用技术规程》要求。 2. 选用密闭型防火止回阀: 安装时确保阀体与烟道连接严密, 阀片启闭灵活。 3. 烟道应进行密封检查: 排烟软管连接应采用卡箍紧固并采用防火密封胶封边。 4. 风机选型: 应核算系统静压需求, 宜选择带风压自适应或强制逆功能的机型。 5. 制定保养制度: 每季度检查止回阀启闭状况, 每年清洗烟机及管道油垢。 <p>治理措施:</p> <ol style="list-style-type: none"> 1. 烟道改造: 已出现串烟的烟道, 可加装导流式止回装置或改造为主副烟道结构。 2. 更换失效止回阀: 确保其安装垂直、密封严密。 3. 封堵: 烟道裂缝、孔洞进行封堵, 重新密封软管连接处。 4. 选择匹配的风机: 风机压力不匹配时, 更换为风压适当、具备止逆功能的型号。 5. 加强清洗: 彻底清洗阀片、烟机风轮及管道内积聚油污。 		<p>主要依据《民用建筑设计统一标准》GB 50352-2019 第 6.16 条, 主要内容如下:</p> <ol style="list-style-type: none"> 1. 开机运行时, 烟雾不得向室内逸散, 关闭后无倒灌气味。 2. 止回阀启闭灵活, 关闭后用薄纸张吸附测试无明显漏风。 3. 共用烟道内部静压差应符合设计要求, 一般应保持负压状态。 4. 排烟系统运行期间, 相邻厨房不应闻到明显油烟味。 5. 烟道及连接处密封完好, 无油渍渗漏痕迹。

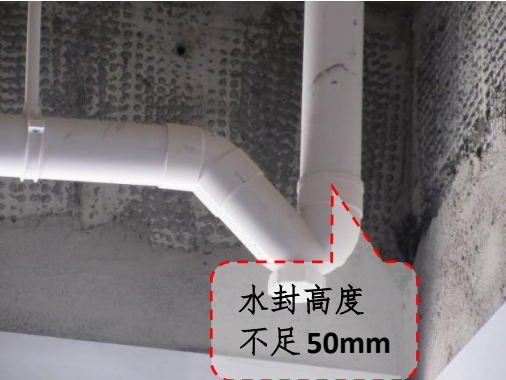
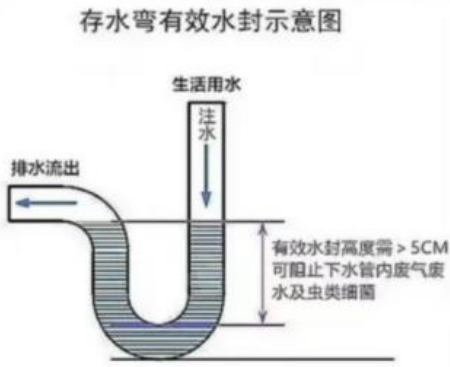
问题照片示例	正确做法照片

2.4.3 厨卫、阳台地漏返臭

原因分析	防治措施	
<p>1. 水封高度不足：现场采用的带水封的地漏水封高度不足50mm，未能形成有效水封。</p> <p>2. 有效水封高度不足：不带水封的地漏接入污水或废水管道未增设水封装置或存水弯，或增设的水封装置有效水封高度小于50mm。</p>	<p>预防措施：</p> <ol style="list-style-type: none"> 1. 仪器使用：使用游标卡尺测量地漏本体水封高度（$\geq 50\text{mm}$）。 2. 规范要求：存水弯中心距干管$\geq 200\text{mm}$（防排水虹吸破坏水封）。 3. 专用配件：干区地漏（如阳台）采用磁封防干涸地漏（水蒸发后自动密封）。 <p>治理措施：</p> <ol style="list-style-type: none"> 1. 更换材质：拆除水封高度不符的地漏，加装深水封地漏，地漏周边密封胶封闭。 2. 定期维护：每月倒入 500ml 清水+10ml 含氯消毒剂。 	
	验收要求	
	<p>主要依据《建筑装饰工程施工质量验收规程》DBJ/T13-46-2013 第 11.7.4 条，主要内容如下：</p> <ol style="list-style-type: none"> 1. 排水栓、地漏安装应平整、牢固，低于排水表面，地漏应安装在地面的最低处，周边无渗漏，地漏水封高度不得小于 50mm。

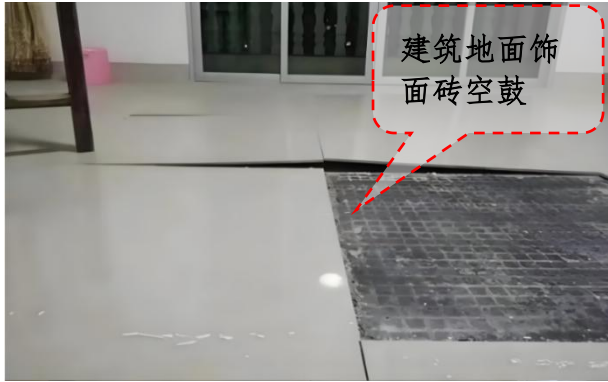
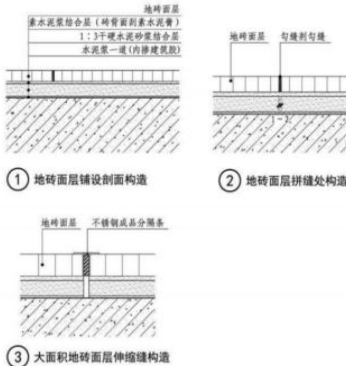
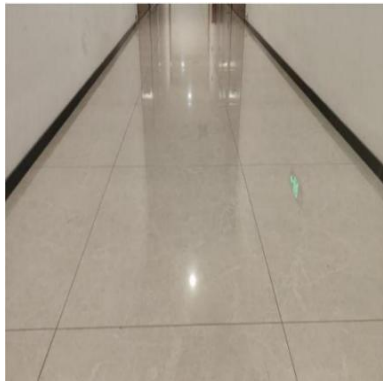
问题照片示例	正确做法照片

3.1.1 建筑地面铺砖空鼓

原因分析	防治措施		验收要求
<p>1. 基层处理不当：基层表面浮灰、油污等未彻底清理，或浇水湿润不足，导致基层吸收砂浆水分；水泥浆结合层涂刷不匀、漏涂或涂刷后间隔时间过长硬化，失去粘结作用。</p> <p>2. 砂浆问题：未采用干硬性砂浆，或水灰比过大、搅拌不匀，导致收缩率增大、强度不足。</p> <p>3. 铺刮与厚度控制不当：铺设过厚（通常超过 30mm 未分层施工）或虚铺后未压实，造成沉降空鼓。</p> <p>4. 板块材料不合格：板块尺寸偏差大、翘曲不平、强度不足或存在暗裂，铺贴后易断裂或变形引发空鼓。</p>	<p>预防措施：</p> <ol style="list-style-type: none"> 基层处理：铺贴前彻底清理基层浮灰、油污，并充分湿润。 试铺检查：正式铺贴前先试铺，用橡皮锤敲击检查砂浆密实度，对松散处补浆压实，验证工艺可靠性。 批灰铺贴：采用“刮浆法”：地砖背面满刮素水泥浆或粘结剂，再铺干硬性砂浆。就位后从中心向四周敲击振实，至表面平整、与邻砖齐平，四周有浆挤出。铺贴后洒水养护。 <p>治理措施：</p> <ol style="list-style-type: none"> 钻孔定位：沿空鼓边缘按 20-50cm 间距布注浆孔，孔径匹配注浆头，深度需穿透面层到达空鼓层。 注浆施工：从空鼓区一侧向另一侧、由低向高注浆，压出气体，确保填充密实。 注浆后清理溢浆，用近原色的修补砂浆填平注浆孔并刮平。 大面积空鼓：拆除空鼓砖，凿除原结合层至基层，重新铺贴。 		<p>主要依据《建筑地面工程施工质量验收规范》GB 50209-2010 第 6.2.7 条，主要内容如下：</p> <ol style="list-style-type: none"> 检验方法：用小锤轻击检查。 面层与下一层的结合（粘结）应牢固，无空鼓；单块板块边角允许有局部空鼓，但每自然间或标准间的空鼓板块不应超过总数的 5%。

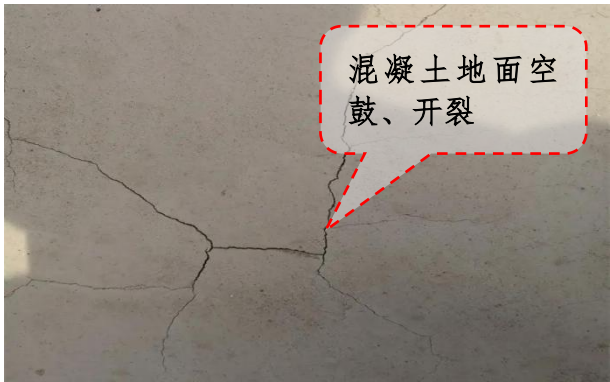
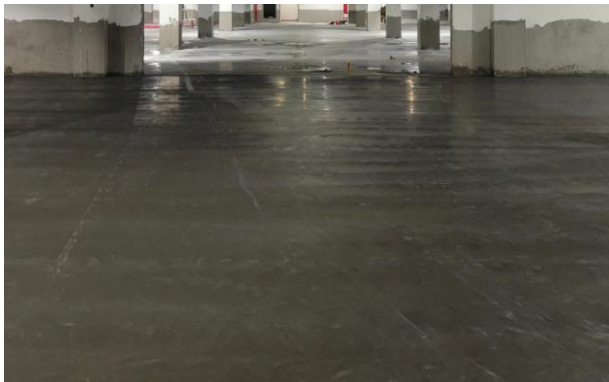
问题照片示例		正确做法照片

3.1.3 混凝土地面空鼓、开裂

原因分析	防治措施		验收要求
<p>1. 基层缺陷：表面未清理、毛化，过干或积水，影响结合。</p> <p>2. 分块过大：单块浇筑板块面积过大。</p> <p>3. 钢筋绑扎问题：钢筋绑扎质量差，间距过大，钢筋网片搭接长度不足，钢筋网片放置位置不正确（设置于底部）。</p> <p>4. 浇筑工艺缺陷：混凝土振捣不密实，未使用平板振捣器振捣，二次压光时间超过初凝时间，浇筑完成后养护时间不足。</p> <p>5. 伸缩缝施工不当：伸缩缝留置不合理，切缝深度不足，切缝时间过晚混凝土内部已产生收缩裂缝。</p>	<p>预防措施：</p> <p>1. 基层处理：浇筑前，基层须彻底清理并采用机械凿毛（毛化率$\geq 60\%$），清除浮浆灰尘；浇筑时，基层应湿润无积水。</p> <p>2. 分仓控制：按柱距或不超过$6\text{m} \times 6\text{m}$（面积宜$\leq 36\text{m}^2$）设置分仓缝，缝处钢筋网片需断开。</p> <p>3. 钢筋管控：确保钢筋网片绑扎牢固、搭接长度合格，并通过垫块等措施严格控制其位于面层中上部，浇筑过程中需有专人维护，防止网片被踩踏下沉。</p> <p>4. 浇筑养护：浇筑过程应平板振捣器振捣密实，并用2m铝合金尺收面，在混凝土终凝前，采用圆盘抹光机进行原浆收面、压光；浇筑完成后立即覆盖，并保持连续洒水或覆膜养护不少于7天。</p> <p>5. 切缝处理：在混凝土浇筑后12-24小时内（或强度达$5-10\text{MPa}$时），排版弹线切割，采用专用切缝机切割，深度为面层厚度的$1/3$且不少于40mm，确保顺直无崩边。</p> <p>治理措施：</p> <p>1. 局部修补法：对于空鼓、裂缝面积较小的情况，凿除空鼓部位至坚实基层，清理后涂刷界面剂，采用高强度微膨胀混凝土或聚合物砂浆分层修补、压实，并充分养护。</p> <p>2. 压力注浆法：适用于大面积空鼓但无开裂。钻孔安装注浆嘴，注入环氧树脂或高流动性灌浆料，从低到高、由外至内注浆至饱满。完成后封孔，待强度达标后磨平。</p>		<p>主要依据《建筑地面工程施工质量验收规范》GB 50209-2010第5.1.7、5.2.6、5.2.7条等，主要内容如下：</p> <p>1. 表面平整度用2m靠尺和楔形塞尺检查，允许偏差为5mm。检验方法为空鼓锤逐间敲击检查，标记空鼓位置。</p> <p>2. 面层与下一层应结合牢固，且应无空鼓和开裂。当出现空鼓时，空鼓面积不应大于400cm^2，且每自然间或标准间不应多于2处。</p> <p>3. 面层表面应洁净，不应有裂纹、脱皮、麻面、起砂等缺陷。</p> <p>4. 伸缩缝设置可根据地下室柱网尺寸、车道车位划分和划线，控制每块面积不超过36m^2，间距一般控制在$3\text{m}-6\text{m}$。</p>

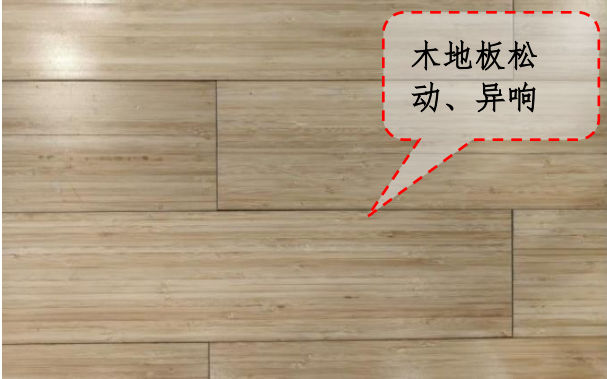
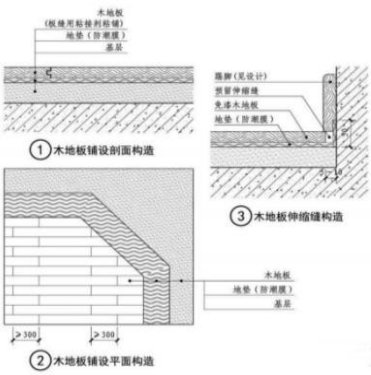
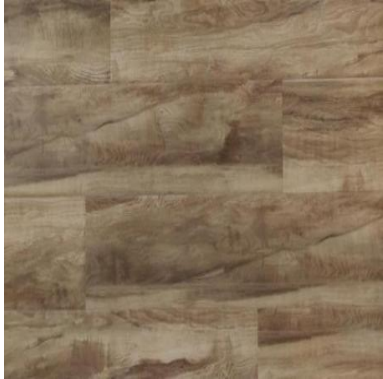
问题照片示例	正确做法照片

3.1.5 木地板松动、异响

原因分析	防治措施		验收要求
<p>1. 基层不平：地面未找平或不平整，导致地板局部悬空。受力时产生响声。</p> <p>2. 龙骨、垫层问题：龙骨间距过大、固定不牢或含水率不均；铺垫板不平。</p> <p>3. 伸缩缝不足：地板与墙面未留够缝隙，受潮膨胀后挤压摩擦。</p> <p>4. 木地板安装缺陷：地板企口公差大，或安装时拼接不严密。</p>	<p>预防措施：</p> <ol style="list-style-type: none"> 1. 材料控制：进场地板应规格一致、无翘曲。安装时板缝应严密，接头错开。 2. 基层要求：基层应坚实、平整、洁净。铺装前应检查平整度，2米内平整度$\leq 3\text{mm}$。 3. 龙骨安装：有龙骨时龙骨间距不宜大于300mm，必须垫实、钉牢，与墙体留8-12mm缝隙；严禁使用木楔或多层木片调平，铺装前应逐根检查稳固性；无龙骨时铺垫板必须平整、严密，接缝错开。 4. 地板铺装：板端接缝应错开300mm以上。与墙体四周预留8-12mm伸缩缝（长度方向宜$\leq 8\text{m}$或按产品要求）。安装时企口应拼接紧密，避免硬敲，防止损伤锁扣。 5. 防潮处理：地垫（防潮膜）应满铺、平整，接缝处重叠50mm以上并用胶带密封，墙角处上翻50mm，厚度宜大于2mm。 <p>治理措施：</p> <ol style="list-style-type: none"> 1. 平整度问题：拆除局部地板，采用自流平或局部找平处理基层，重新铺装。 2. 龙骨问题：检查并加固松动的龙骨，更换变形或含水率超标的龙骨，确保与基层紧密接触。 3. 伸缩缝不足：在异响或起拱区域，局部拆除地板至墙柱面，将预留缝扩大至规定宽度后重新铺装。 4. 防潮膜问题：检查防潮膜是否破损、透气，必要时更换为合格的防潮垫层。 		<p>主要依据《建筑地面工程施工质量验收规范》GB 50209-2010第7.1.5、7.2.5、7.1.8条和《木质地板铺装、验收和使用规范》GB/T 20238-2018第5.2.5.2、5.2.5.4条，主要内容如下：</p> <ol style="list-style-type: none"> 1. 木、竹面层铺设在水泥类基层上，其基层表面应坚硬、平整、洁净、不起砂，表面含水率不应大于8%。 2. 相邻板材接头位置应错开不小于300mm的距离；与柱、墙之间应留8mm-12mm的空隙。 3. 木龙骨安装时，木龙骨间距允许差5mm，平整度小于或等于3mm/2m，与墙面间的伸缩缝为8mm-12mm。 4. 地板铺设应牢固，粘结应无空鼓、松动，主要行走区域无异响。

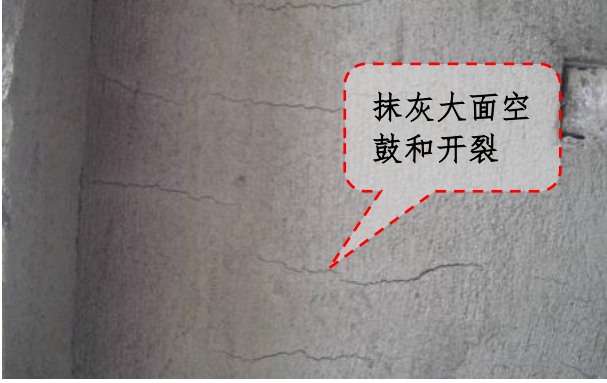
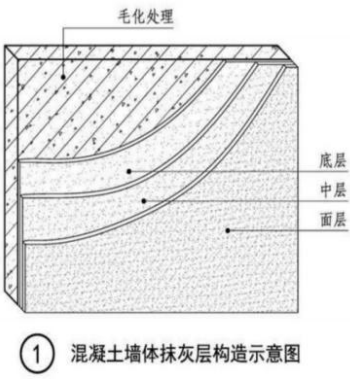
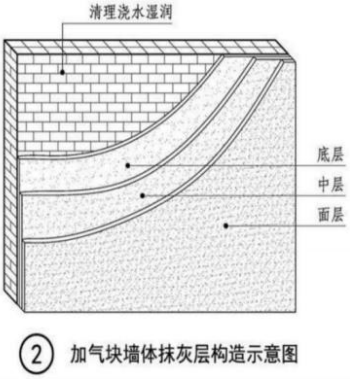
问题照片示例	正确做法照片

3.2.1 抹灰层大面空鼓和开裂

<p>原因分析</p>	<p>防治措施</p>	<p>验收要求</p>
<p>1. 基层处理不当：抹灰前未彻底清理基层表面的浮灰、油污、脱模剂等杂质，或基层过于干燥。</p> <p>2. 界面处理缺失：未涂刷界面剂或未进行有效的甩浆、拉毛，导致抹灰层与基层粘结力不足。</p> <p>3. 材料与配比问题：抹灰砂浆配合比不合理，掺合料太高，砂率太低；擅自添加砂浆王等外加剂。</p> <p>4. 施工工艺缺陷：未分层抹灰或分层厚度过大（单层超过 10mm），面层砂浆未充分压实，内部存在空隙。</p> <p>5. 养护不到位：抹灰后未及时养护，高温或干燥环境下水分蒸发过快，面层干缩开裂空鼓。</p>	<p>预防措施：</p> <p>1. 基层处理：应对光滑基层进行“毛化”处理，可采用拉毛或涂刷界面剂等方法，确保表面粗糙洁净并湿润。</p> <p>2. 材料与配比：砂浆中石粉含量宜控制在 10%左右，禁用“砂浆王”等违规添加剂。底层砂浆强度不得低于面层。</p> <p>3. 施工工艺：严格执行分层抹灰，每层厚度不大于 10mm。待前一层终凝后再进行下一道，确保砂浆搓压密实，单面层应原浆压实抹平。</p> <p>4. 养护与环境：抹灰完成后 24 小时内开始喷水养护，时间不少于 7 天。冬期施工时，砂浆及环境温度不应低于 5℃，初期严禁受冻。</p> <p>治理措施：</p> <p>1. 空鼓、开裂（严重）：沿裂缝剔凿，凿除范围为空鼓部位周边外延 200mm，边缘凿成斜坡形；彻底清理基层，进行拉毛处理并充分湿润；先刷素水泥浆一道，再用 1:2 水泥砂浆分两次填补、搓平。</p> <p>2. 收缩裂缝（轻微）：针对表面细微裂纹，可采取表面挂设玻纤网，并用抹面砂浆覆盖修复。</p>	<p>主要依据《建筑装饰装修工程质量验收标准》GB 50210-2018 第 4.2.2、4.2.3、4.2.4、4.2.5 条等相关标准，主要内容如下：</p> <p>1. 抹灰前基层表面的尘土、污垢和油渍等应清除干净，并应洒水润湿或进行界面处理。</p> <p>2. 抹灰工程应分层进行，不同材料基体交接处表面的抹灰，应采取防止开裂的加强措施。</p> <p>3. 抹灰层与基层之间及各抹灰层之间应粘结牢固，抹灰层应无脱层和空鼓，面层应无爆灰和裂缝。</p> <p>4. 抹灰表面应光滑、平整、洁净、接槎平整、颜色均匀，分格缝应清晰。</p>

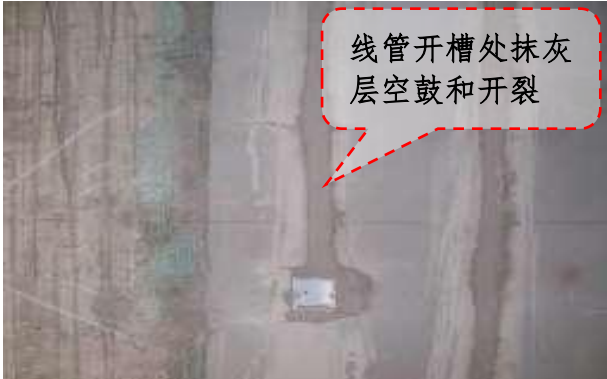
<p>线管开槽处抹灰层空鼓和开裂</p>

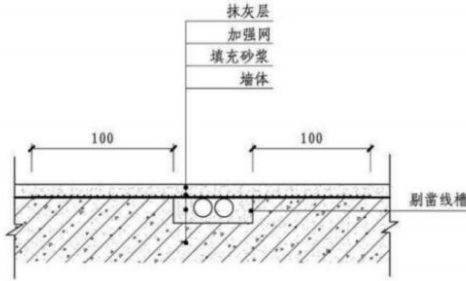
<p>① 嵌入墙体管线抹灰图示意</p>

原因分析	防治措施	
<p>1. 基层与管线处理不当：槽内及线管表面浮灰未清理，基层未充分湿润；线管未使用管卡牢靠固定，导致抹灰时管线移位、扰动。</p> <p>2. 修补工艺控制不严：管线过密处未采用分层修补工艺（如先填实固定管线，再面层找平），导致覆盖砂浆层单薄且整体性差，收缩应力集中。</p> <p>3. 养护措施缺失：修补后未及时洒水养护，砂浆失水过快，导致干缩开裂与空鼓。</p>	<p>预防措施：</p> <ol style="list-style-type: none"> 1. 规范开槽：开槽前弹线控制走向。槽宽宜为“管径+30mm”，槽深宜为“管径+22mm”。 2. 管线固定：管线应距槽底8-10mm，并使用专用管卡固定，固定点间距不大于400mm，两端及转弯处两侧必须设置。 3. 分层封槽：封槽前应彻底清理并湿润槽体。采用1:2.5水泥砂浆分层填实、抹平。 4. 加强养护：修补完成后应及时浇水养护，养护时间不应少于3天。 <p>治理措施：</p> <ol style="list-style-type: none"> 1. 缺陷处理：沿裂缝切割并剔凿成外八字斜坡，清除至坚实基层，充分湿润。若原槽深度不足，须重新剔凿至规定尺寸。 2. 分层修补：单/双线管槽采用抗裂砂浆分两次填补密实；三线管及以上或宽槽：宜用微膨胀细石混凝土封堵。 3. 挂网加固：修补后须在槽口及不同基体交接处挂设耐碱玻纤网（或钢丝网）加固，网宽$\geq 200\text{mm}$，搭接$\geq 100\text{mm}$，确保压入抹灰层。 4. 工艺控制：抹灰须分层施工，单层厚度$\leq 12\text{mm}$，间隔时间≥ 12小时。修补后24小时内开始养护，养护期不少于7天。 	
		验收要求
		<p>主要依据《建筑装饰装修工程质量验收标准》GB 50210-2018第4.2.2~4.2.4、4.2.6条等相关标准，主要内容如下：</p> <ol style="list-style-type: none"> 1. 抹灰前基层表面的尘土、污垢和油渍等应清理干净，并应洒水润湿或进行界面处理。 2. 抹灰工程应分层进行，不同材料基体交接处表面的抹灰，应采取防止开裂的加强措施。 3. 抹灰层与基层之间及各抹灰层之间应粘结牢固，抹灰层应无脱层和空鼓，面层应无爆灰和裂缝。 4. 抹灰表面应光滑、平整、洁净、接槎平整、颜色均匀，分格缝应清晰。 5. 护角、孔洞、槽、盒周围的抹灰表面应整齐、光滑；管道后面的抹灰表面应平整。

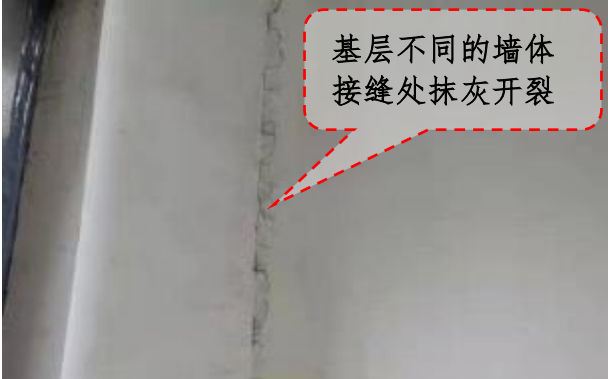
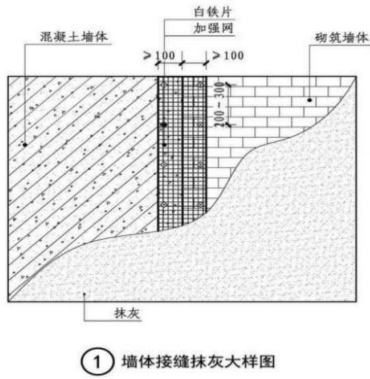
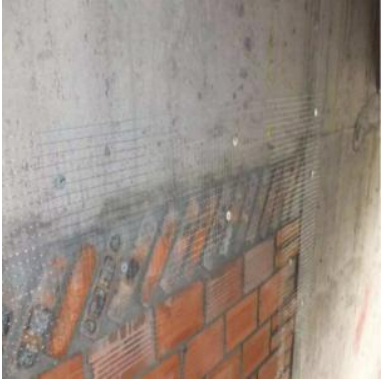
问题照片示例	正确做法照片

3.2.4 基层不同的墙体接缝处抹灰开裂

原因分析	防治措施		验收要求
<p>1. 材料收缩差异：不同墙体材料（如混凝土与砌体）的线膨胀系数及吸水率不同，在温湿度变化下产生的收缩应力不一致，导致在接缝处应力集中，引发裂缝。</p> <p>2. 构造措施缺失：混凝土与填充墙交接处未按规定设置可靠拉结筋，或未在不同基体表面挂设抗裂钢丝网（或耐碱玻纤网），导致界面处抗拉强度不足。</p> <p>3. 施工工艺控制不当：抹灰前未对基层进行充分处理，或挂网范围不足、固定不牢，使加强措施失效，无法有效分散应力。</p>	<p>预防措施：</p> <ol style="list-style-type: none"> 1. 基层处理：施工前彻底清理并洒水湿润。混凝土表面应涂刷专用界面剂。 2. 构造抗裂：在不同材料基体（如混凝土与砌体）交接处，须铺设宽度不小于200mm的钢丝网或耐碱玻纤网进行加强并确保固定牢固。 3. 工艺控制：严格分层、间歇抹灰，单层厚度宜控制在8-12mm，待前一层终凝后再进行后续施工，总抹灰层厚度以不超过20mm为宜。 4. 充分养护：抹灰完成后24小时内开始洒水养护，每日不少于2次，养护时间不得少于7天。 <p>治理措施：</p> <ol style="list-style-type: none"> 1. 严重缺陷（空鼓、宽裂缝）修复：沿裂缝将空鼓部位切割剔凿，范围向外扩展不少于200mm，边缘修成斜坡；清理后对坚实基层进行凿毛，施工前充分湿润；刷素水泥浆一道后，用1:2水泥砂浆分两层填补、压实抹平。 2. 轻微缺陷（表面收缩裂缝）修复：对无空鼓的细微裂纹，清理表面后铺设玻纤网，使用抗裂抹面胶浆覆盖修复。 3. 修复后养护：修补区域完成后须进行不少于7天的专项保湿养护。 		<p>主要依据《建筑装饰装修工程质量验收标准》GB 50210-2018 第4.2.2、4.2.3、4.2.4条等相关标准，主要内容如下：</p> <ol style="list-style-type: none"> 1. 抹灰前基层表面的尘土、污垢和油渍等应清除干净，并应洒水润湿或进行界面处理。 2. 抹灰工程应分层进行，不同材料基体交接处表面的抹灰，应采取防止开裂的加强措施，当采用加强网时，加强网与各基体的搭接宽度不应小于100mm。 3. 抹灰层与基层之间及各抹灰层之间应粘结牢固，抹灰层应无脱层和空鼓，面层应无爆灰和裂缝。 4. 抹灰表面应光滑、平整、洁净、接槎平整、颜色均匀，分格缝应清晰。

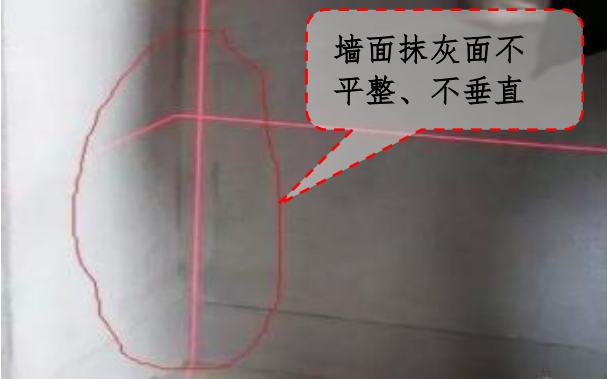
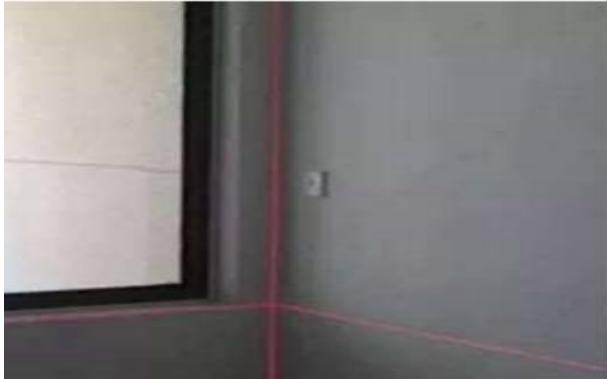
问题照片示例	正确做法照片

3.2.5 墙面抹灰面不平整、不垂直

原因分析	防治措施	验收要求
<p>1. 基层与基准控制不到位：砌体基层本身平整度、垂直度偏差大，或存在混凝土胀模等突出部位未预先处理。抹灰前未通过弹控制线、做灰饼、设冲筋等方式建立基准面，或灰饼间距过大、关键部位控制点缺失。</p> <p>2. 施工过程控制不当：未使用专用工具（阴阳角器、拐尺等）及仪器（激光仪）对阴阳角及大面进行控制和复核；一次抹灰过厚或在吸水率不同的基层上施工，导致收缩不均。</p> <p>3. 收面时机与操作错误：压光时未掌握砂浆“收水”时机，或基层干湿不均，导致抹压后表面不平、出现抹纹或凹坑。</p>	<p>预防措施：</p> <ol style="list-style-type: none"> 1. 基层处理：抹灰前，应处理基层胀模等凸出部位，确保基层基本平整。通过“套方”确定抹灰厚度，弹设控制线。 2. 设置控制标志：按间距不大于1.5m制作标准灰饼（50mm×50mm），待硬化后做同规格冲筋（墙高<3.5m做立筋，≥3.5m做横筋），作为抹灰厚度的基准。 3. 阴阳角与细部控制：施工前先在阴阳角及门窗洞口处找垂直、找方正，并弹设控制线，确保线角清晰顺直。 4. 分层施工与过程检查：严格分层抹灰，每遍厚度宜为5-9mm。施工中应边抹边用2m靠尺检查平整度与垂直度，及时刮平、搓毛。当总厚度超过35mm时，须增设钢丝网加强。 <p>治理措施：</p> <ol style="list-style-type: none"> 1. 凹陷区域修复：对基层进行凿毛处理并充分湿润。采用聚合物改性水泥砂浆进行分层修补，单层厚度不超过5mm。待修补砂浆终凝后，使用电动打磨机配合细砂纸（如60目）进行表面精平处理。 2. 凸起部位修复：对局部鼓包，需彻底铲除至坚实基层，经界面处理后重新修补。若面积较大，宜采用机械铣刨方式进行整体降平处理。 3. 养护要求：修补完成后需连续湿养护不少于72小时。 	<p>主要依据《建筑装饰装修工程质量验收标准》GB 50210-2018第4.2.10条等相关标准，主要内容如下：</p> <ol style="list-style-type: none"> 1. 普通抹灰：表面平整度允许偏差为4mm，检验方法是用2m靠尺和塞尺检查。立面垂直度：允许偏差为4mm，检验方法使用2m垂直检测尺检查。阴阳角方正允许偏差≤4mm。 2. 高级抹灰：表面平整度：允许偏差为3mm，检验方法是用2m靠尺和塞尺检查。立面垂直度：允许偏差为3mm，检验方法使用2m垂直检测尺检查。阴阳角方正允许偏差≤3mm。

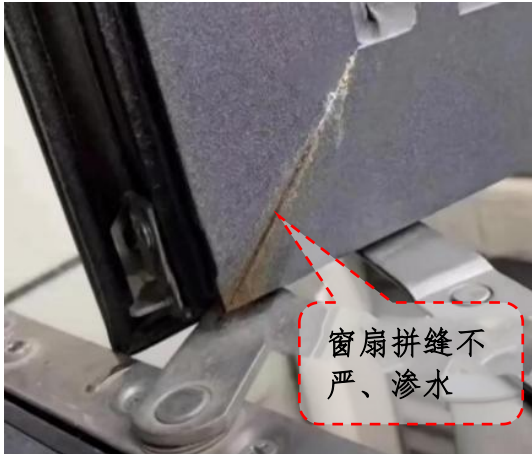
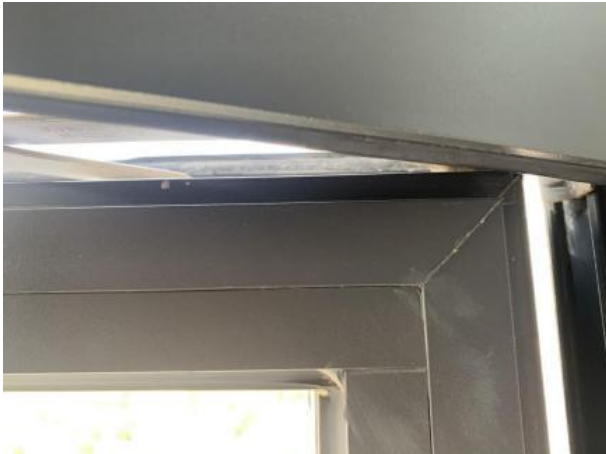
问题照片示例		正确做法照片

3.3.1 铝合金窗型材接口拼缝渗漏

原因分析	防治措施		验收要求
<p>1. 下料精准：下料时角度不精准，导致组角后缝隙不均匀。</p> <p>2. 组角不规范：组角机压力不足或定位不准，角码与型材未紧密贴合。</p> <p>3. 铰链或锁点调节不当：窗扇受力不均导致角部变形。</p> <p>4. 运输、安装防护不到位：窗框在运输或安装过程中受外力挤压变形。</p>	<p>预防措施：</p> <p>1. 严控加工精度：使用数控切割机保证 45° 角切割精度。</p> <p>2. 规范组角：组角前清理型材断面，确保角码与型材完全贴合，注胶饱满；窗扇运输时加装护角，安装前检查是否变形。</p> <p>治理措施：</p> <p>1. 轻微缝隙：清理缝隙灰尘，用组角胶注入缝隙，固化后打磨平整；调整五金，检查铰链螺丝是否松动。</p> <p>2. 中度缝隙：检查角码是否变形或松动，更换新角码并重新组角。</p> <p>3. 严重缝隙或型材变形：若型材弯曲或角部开裂，更换整扇窗户或局部型材，确保整体密封性。</p>		<p>主要依据《铝合金门窗工程技术规范》JGJ 214-2010 第 8.2、8.3 节，主要内容如下：</p> <p>1. 拼缝外观质量，无肉眼可见焊接痕迹。</p> <p>2. 水密性检测，拼缝处无渗漏，排水系统无倒灌。</p> <p>3. 气密性检测，组角部位密封胶连续性，排水孔气压平衡。</p>

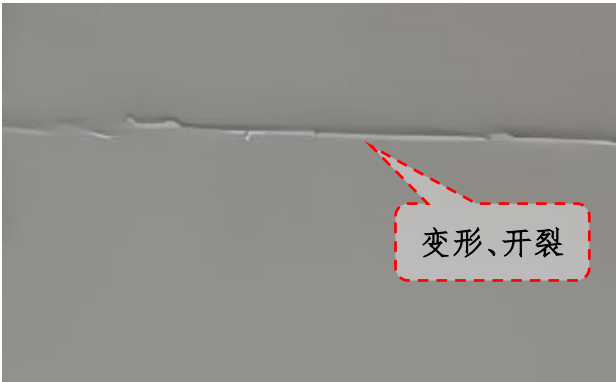
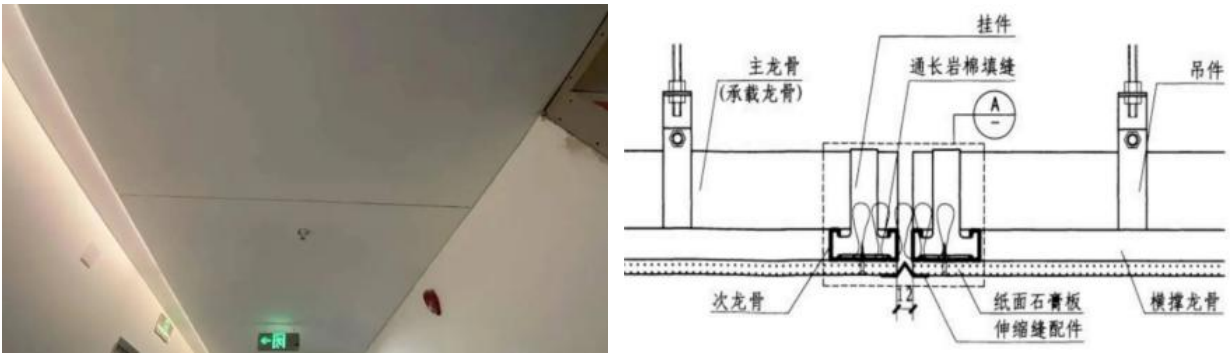
3.4.1 吊顶石膏板伸缩缝变形开裂

问题照片示例		正确做法照片

原因分析	防治措施		验收要求
<p>1. 未设置伸缩缝：石膏板未按设计要求预留合理的伸缩缝。</p> <p>2. 工序不合理：吊顶施工中工序安排不合理，大面积施工导致相邻板材安装无错缝。</p> <p>3. 设置处理不当：石膏板伸缩缝设置处理不当，导致整体腻子 and 涂料出现不规则开裂。</p>	<p>预防措施：</p> <ol style="list-style-type: none"> 合理设计伸缩缝构造：吊顶单边长度超过 12m 时，需设置独立伸缩缝。 规范嵌缝与加强层工艺：使用专用嵌缝膏（非普通腻子）填实 V 形缝，确保与板边粘接牢固。 工序协调：管线、设备安装完成并调试后，再封闭石膏板，避免后期上人扰动龙骨。 <p>治理措施：</p> <ol style="list-style-type: none"> 评估开裂原因与程度：检查裂缝宽度、走向及是否贯穿，判断成因（如伸缩缝堵塞、龙骨变形、嵌缝失效等）。铲除裂缝周边松动腻子层，暴露基层缺陷。 分类裂缝修复方法：表面裂缝（≤2mm）：清理裂缝，注入弹性玻璃胶或柔性嵌缝膏，刮平后贴网格带补腻子。结构性裂缝（>2mm 或反复开裂）沿裂缝开“U”形槽（宽 3-5mm，深至石膏板），清除碎屑后分三次填充嵌缝膏，每层干透后贴牛皮纸+网格布，最后批腻子。 		<p>主要依据《建筑装饰装修工程质量验收标准》GB 50210-2018 和《内装修-室内吊顶》12J502-2 等相关标准，主要内容如下：</p> <ol style="list-style-type: none"> 大面积或狭长形吊顶面层的伸缩缝及分格缝应符合设计要求。 当纸面石膏板吊顶面积大于 100 m² 时，纵、横方向每 12m~18m 距离处宜做伸缩缝处理。遇到建筑变形缝处时，吊顶宜根据建筑变形量设计变形缝尺寸及构造。

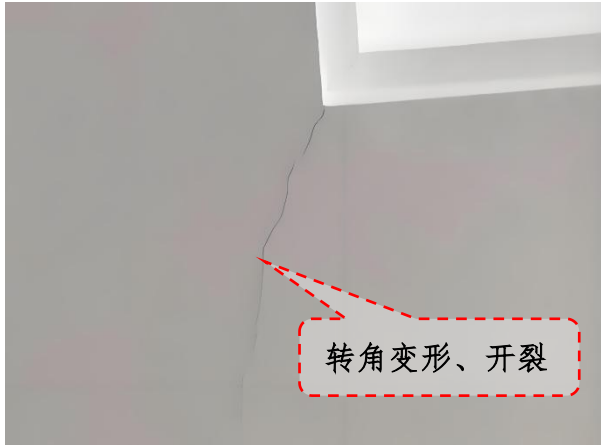
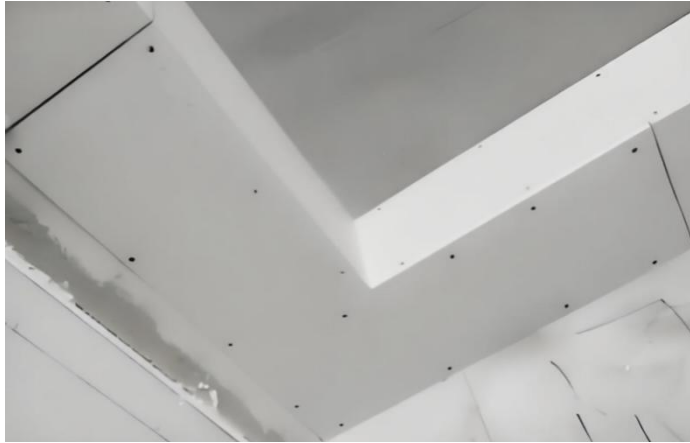
3.4.2 吊顶转角处变形开裂

问题照片示例		正确做法照片

原因分析	防治措施		验收要求
<p>1. 长度过长：转角部位石膏板连续长度过长，侧面板易变形。</p> <p>2. 材料强度不足：轻钢龙骨之间的连接不牢固，转角部位强度不足且未进行加固，造成骨架变形，导致顶板不平、开裂。</p> <p>3. 未分开设置：吊顶内管路、重型设备和有振动荷载的设备固定在龙骨。</p>	<p>预防措施：</p> <ol style="list-style-type: none"> 转角构造强化设计：转角采用“L型”或“7型”整板（单块石膏板切割成型），禁止拼接。L型单边长度$\geq 300\text{mm}$，以分散应力。 龙骨系统选择：轻钢龙骨优先，避免使用木龙骨（易变形受潮）。 嵌缝工艺标准化：石膏板接缝处预留5mm深V型槽，增加嵌缝膏接触面积；采用专用嵌缝膏，确保柔韧性；采用双层抗裂层。 <p>治理措施：</p> <ol style="list-style-type: none"> 开裂原因诊断：测量裂缝宽度、观察走向。拆除局部饰面，检查龙骨是否变形、螺丝是否松动、嵌缝是否失效。 分类裂缝修复方法：表面裂缝（$\leq 2\text{mm}$）：清理裂缝，注入弹性玻璃胶或柔性嵌缝膏，刮平后贴网格带补腻子。结构性裂缝（$> 2\text{mm}$或反复开裂）沿裂缝开“U”形槽（宽3~5mm，深至石膏板），清除碎屑后分三次填充嵌缝膏，每层干透后贴牛皮纸+网格布，最后批腻子。 转角整板失效：切除原开裂转角，按规范重置转角整板，错缝固定，满涂白胶。 加固补强技术：角底部增设5mm厚L型多层板夹板，与石膏板满胶固定。 		<p>主要依据《建筑装饰装修工程质量验收标准》GB 50210-2018等相关标准，主要内容如下：</p> <ol style="list-style-type: none"> 石膏板、水泥纤维板的接缝应按其施工工艺标准进行板缝防裂处理。 安装双层板时，面层板与基层板的接缝应错开，并不得在同一根龙骨上接缝。

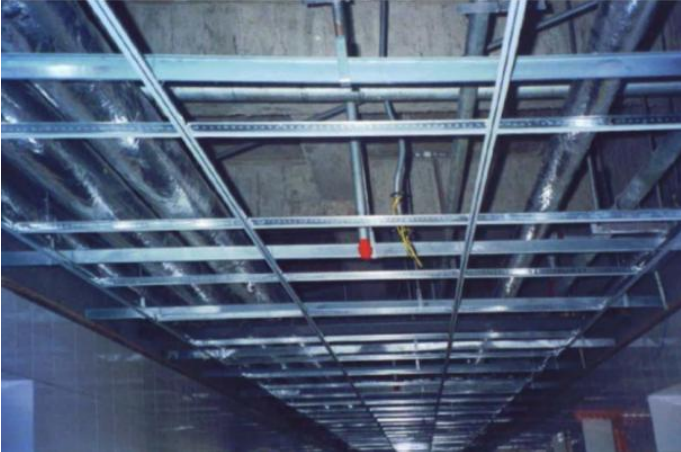
3.4.3 灯具设备或振动荷载设备直接固定在吊顶龙骨上

问题照片示例	正确做法照片

原因分析	防治措施	验收要求
<p>1. 违规吊挂：未按规定，对重型设备或有振动荷载的设备单独设置吊挂装置。</p> <p>2. 分开设置：有震颤的设施应与吊顶系统完全分开。</p>	<p>预防措施：</p> <ol style="list-style-type: none"> 1. 按图施工：重型设备和有振动荷载的设备严禁安装在吊顶工程的龙骨上。 2. 专业协同：深化设计与协调：机电专业与装修专业必须在设计阶段就进行充分协调，明确设备位置、重量、固定方式、检修要求。 <p>治理措施：</p> <ol style="list-style-type: none"> 1. 吊顶变形须独立吊挂处理：首先全面检查损坏范围和程度，核实设备重量与振动是否超出龙骨承载能力；若问题严重，应立即停用设备并设置可靠临时支撑，卸载吊顶荷载。 2. 需制定专项方案：为设备设计独立吊挂系统，使其荷载直接传至主体结构；施工前须按图强制定位，明确标注重型（>3kg）及振动设备的独立吊挂点，并严禁将设备挂在龙骨上；施工完成后应进行锚栓拉拔试验，确保强度符合要求。 	<p>主要依据《建筑装饰装修工程质量验收标准》GB 50210-2018 等相关标准，主要内容如下：</p> <ol style="list-style-type: none"> 1. 重型设备和有振动荷载的设备严禁安装在吊顶工程的龙骨上。 2. 重型设备（如质量>3kg的灯具、电扇、空调设备等）及有振动的设备（如电扇、大型风机）必须通过预埋吊钩、螺栓或独立吊杆直接固定在建筑结构上，严禁仅依靠吊顶龙骨承重。

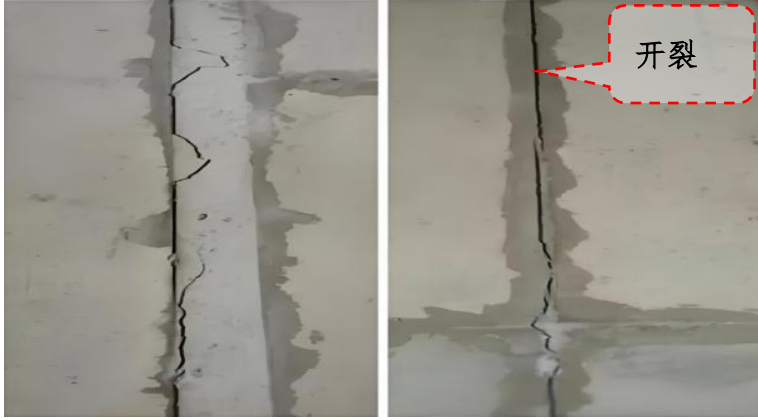
3.5.1 开裂

问题照片示例		正确做法照片示例

原因分析	防治措施		验收要求
<p>1. 材料缺陷：板材收缩率大、强度不足，或接缝材料粘结力差、抗裂性弱。</p> <p>2. 排版不合理：非标板切割位置错误；机电点位预埋过浅或过于集中，形成应力薄弱区。</p> <p>3. 施工工艺不规范：接缝处理不达标；水电开槽过早或开槽后未做规范修补与加固。</p>	<p>预防措施：</p> <p>1. 严控材料：严格进场材料，确保板材与专用接缝砂浆合格，并规范堆放。</p> <p>2. 优化预埋位置：优化机电预埋位置，避免孔洞处切割，补板宽度$\geq 200\text{mm}$置于阴角。</p> <p>3. 接缝处理：接缝处采用“嵌缝材料+网格布+腻子”分层嵌缝法，逐层干燥施工。</p> <p>治理措施：</p> <p>1. 板材裂缝：环氧树脂注浆+碳纤维布加固（裂缝$> 0.3\text{mm}$时）。</p> <p>2. 接缝裂缝：沿裂缝V型开槽，嵌填专用砂浆（或弹性腻子）+贴玻纤网格布。</p> <p>3. 接缝大面积开裂：全部剔凿铲至基层，重新采用“分层嵌缝法”，“嵌缝材料+网格布+腻子”分层施工，每层干燥后再进行下一道工序，并进行养护。</p>		<p>轻质隔墙开裂验收要求主要依据《建筑装饰装修工程质量验收标准》GB 50210-2018第8.1.7、8.2.5、8.2.6条，主要内容如下：</p> <p>1. 轻质隔墙与顶棚和其他墙体的交接处应采取防开裂措施。</p> <p>2. 隔墙板材安装应位置正确，板材不应有裂缝或缺损。</p> <p>3. 板材隔墙表面应平整光滑、色泽一致、洁净、无裂缝，接缝应均匀、顺直。</p>

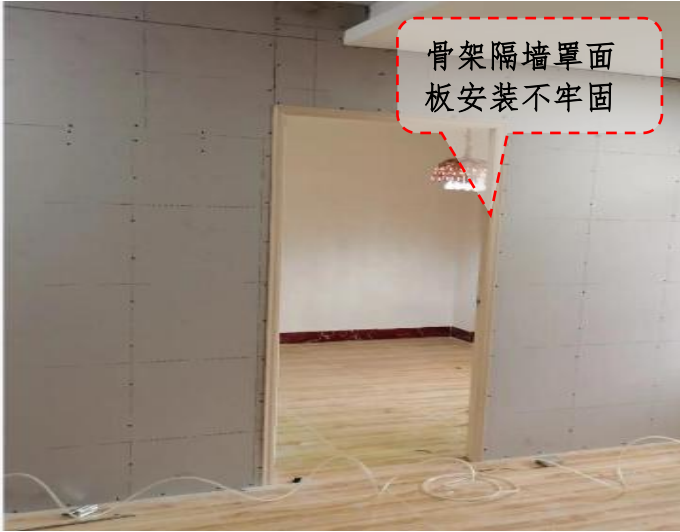
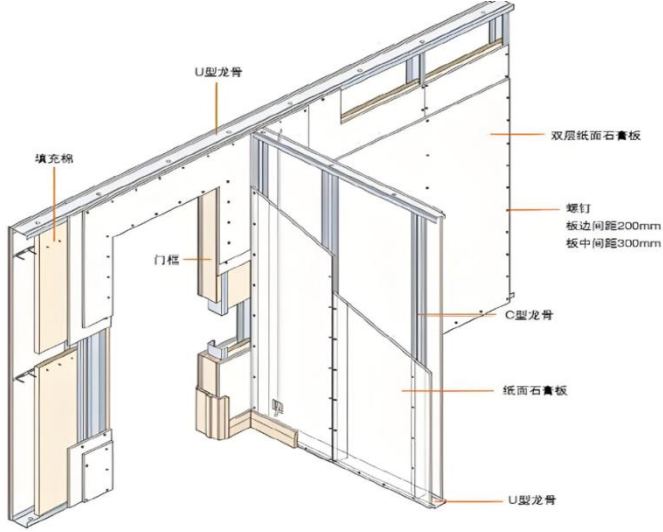
3.5.2 骨架隔墙罩面板安装不牢固

问题照片示例	正确做法照片示例

原因分析	防治措施	
<ol style="list-style-type: none"> 1. 未按规范要求铺钉。 2. 罩面板搭接存在问题。 3. 罩面板与原墙面平接。 4. 门洞处未采用“L”形板。 	<p>预防措施:</p> <ol style="list-style-type: none"> 1. 错缝钉板: 安装一侧板, 从门口或墙一端开始, 板边与板中钉距 150mm, 螺钉距板边缘 8~10mm; 安装双层板, 第二层板接缝与第一层错开, 不能落在同一龙骨上。 2. 先侧后正: 造型封板安装时要做到先小面、后大面、先侧面、后正面等施工顺序, 做到大面盖小面, 正面盖侧面, 避免侧边缝隙开裂和影响平整度。 3. 整面留槽: 施工面积较小时, 可考虑整面墙整体加封一层石膏板; 或平接处缩进 10~20mm 留阳角或三面留设 5~8mm 宽的凹槽。 4. 采用“L”形板: 门洞等处封板应采用“L”形板。 <p>治理措施:</p> <p>对照预防措施对相应部位进行加固处理。</p>	
	验收要求	
	<p>骨架隔墙罩面板安装验收要求主要依据《建筑装饰装修工程质量验收标准》GB 50210-2018 第 8.3.5 条, 主要内容如下:</p> <ol style="list-style-type: none"> 1. 骨架隔墙的墙面板应安装牢固, 无脱层、翘曲、折裂及缺损。

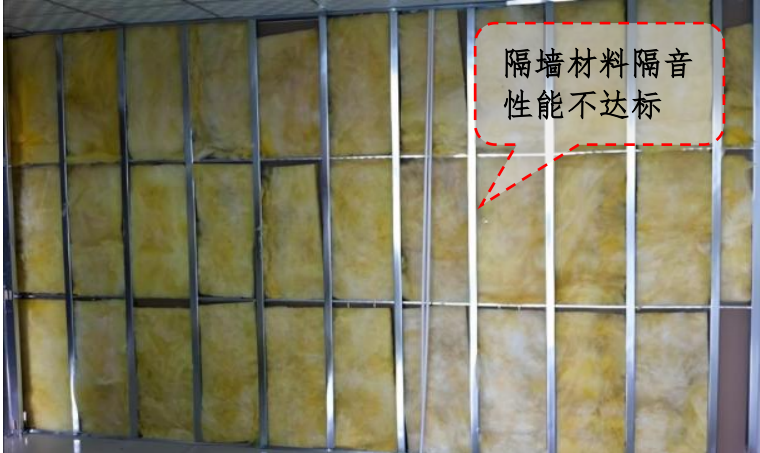
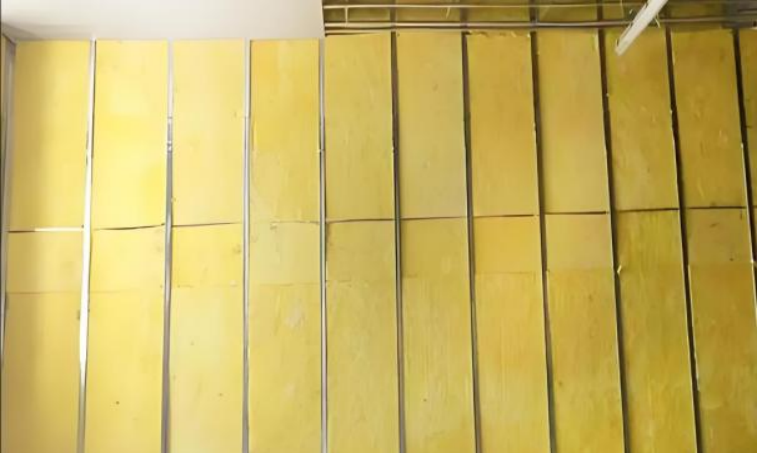
3.5.3 隔声性能不达标

问题照片示例		正确做法照片示例

原因分析	防治措施		验收要求
<p>1. 隔墙材料隔音性能不足，轻质墙体面密度低，直接采用单层板或低密度材料，隔声量难以达标。</p> <p>2. 填充材料不密实，隔墙内填充的岩棉、玻璃棉存在厚度不均、回弹率过大或下坠问题，与板材局部接触形成声漏通道。</p> <p>3. 电箱或管线开槽、穿墙、墙顶及地面交接处缝隙等部位封堵不密实或未用弹性密封。</p>	<p>预防措施：</p> <p>1. 材料填充：选用高密度板材或者增设隔音层，在隔墙两侧增设石膏板+空腔+石膏板的复合结构，或加装隔音砂浆层，提升面密度。填充高密度材料：空腔内填充密度$\geq 80\text{kg/m}^3$的岩棉或厚度$\geq 50\text{mm}$的玻璃棉，吸收声波能量。</p> <p>2. 减振密封：优化管道布局，减少墙体开洞，必须开洞时，可采用专用隔音密封胶封堵，并嵌入隔音毡包裹。接缝处可采用弹性密封胶（如硅酮胶）并贴防裂带。可采用减振龙骨或隔声垫阻断声桥，减少结构传声，例如，在龙骨与墙体间垫入塑料弹性胶条。</p> <p>治理措施：</p> <p>1. 更换材料：更换不合格材料，宜选用高密度材料或者增设隔音层，在隔墙两侧增设石膏板+空腔+石膏板的复合结构，或加装隔音砂浆层，提升面密度。</p> <p>2. 对照预防措施2对相应部位进行处理。</p>		<p>轻质隔墙隔声性能验收要求主要依据《建筑装饰装修工程质量验收标准》GB 50210-2018 第 8.1.8 条、《民用建筑隔声设计规范》GB 50118-2010、《住宅项目规范》GB 55038-2025，主要内容如下：</p> <p>1. 民用建筑轻质隔墙工程的隔声性能应符合现行国家标准《民用建筑隔声设计规范》GB 50118 的规定。</p>

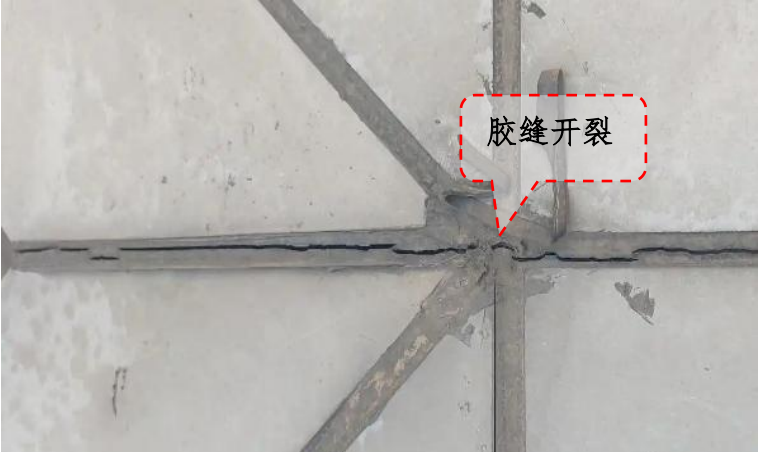
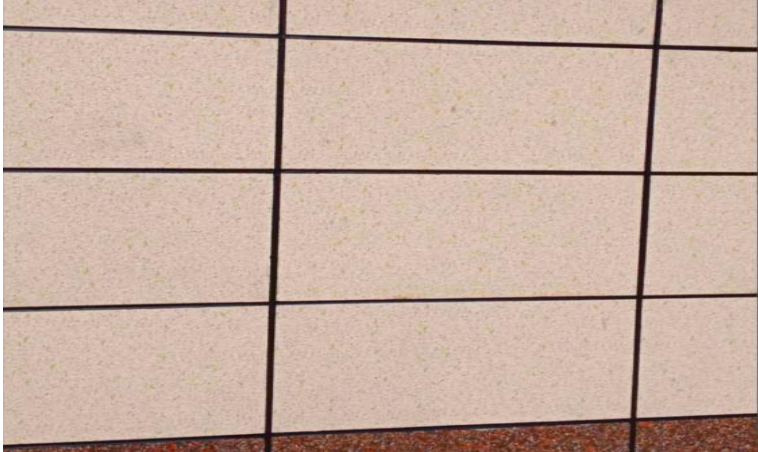
3.6.4 石材墙面胶缝开裂

问题照片示例	正确做法照片示例

原因分析	防治措施	验收要求
<p>1. 胶粘剂弹性模量高、柔韧性差、易老化；石材吸水率过高或背网/背胶处理不当，影响粘结。</p> <p>2. 胶缝清理不彻底，有污染物或气泡空洞，削弱粘结强度。</p> <p>3. 预留缝过窄，未按热膨胀系数设计；大面积墙面未设伸缩缝，应力无法释放。</p> <p>4. 温差变化导致石材与胶粘剂变形不同步；结构沉降、风荷载或震动引发开裂。</p> <p>5. 紫外线照射、雨水侵蚀使胶粘剂硬化脆化，丧失弹性。</p>	<p>预防措施：</p> <ol style="list-style-type: none"> 1. 材料控制：选用柔性密封胶（如硅酮耐候胶），石材需进行六面防护处理（防水、防油渗透），背网或背胶需通过粘结强度测试。 2. 基层清理：胶缝两侧贴美纹纸，用专用清洁剂清理基层。 3. 胶缝宽度：胶缝宽度宜为 5-8mm（根据石材尺寸调整），伸缩缝间距 $\leq 6m$。 4. 细部处理：阴阳角、转角处采用“L”形或“T”形胶缝设计，避免应力集中。 <p>治理措施：</p> <p>定期检查，对老化胶缝及时剔除重打，参照预防措施进行处理。</p>	<p>石材墙面胶缝验收要求主要依据《建筑装饰装修工程质量验收标准》GB 50210-2018 第 9.2.5、9.2.6 条，主要内容如下：</p> <ol style="list-style-type: none"> 1. 石板表面应平整、洁净、色泽一致，应无裂痕和缺损。 2. 石板填缝应密实、平直，宽度和深度应符合设计要求，填缝材料色泽应一致。

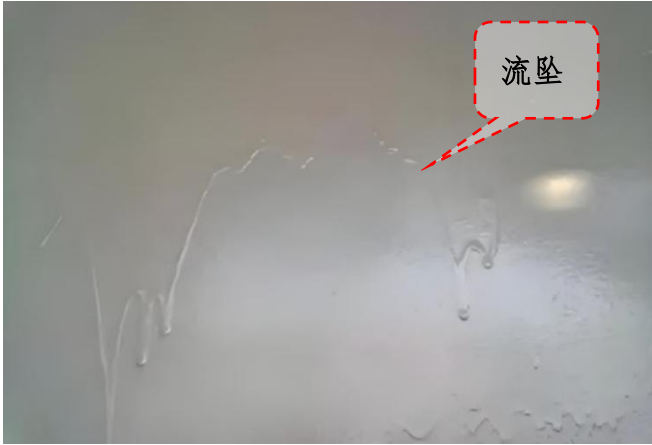
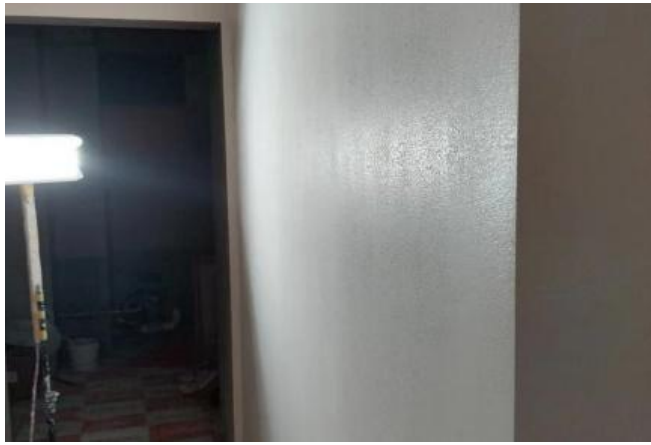
3.7.1 墙面流坠（流挂）

问题照片示例		正确做法照片

原因分析	防治措施		验收要求
<p>1. 涂料过稀：稀释剂添加过量或低粘度涂料在垂直面无法形成稳定膜层。</p> <p>2. 涂刷过厚：单次涂刷厚度超过200 μm，重力作用导致下垂。</p> <p>3. 基层光滑：未打磨的瓷砖、金属或高光基层表面附着力不足。</p> <p>4. 环境因素：温度低于5℃时涂料固化慢，流动性延长；湿度过高（>85%）延缓干燥。</p>	<p>预防措施：</p> <ol style="list-style-type: none"> 1. 粘度控制：乳胶漆按体积加水≤10%，油漆稀释剂添加≤5%。 2. 分层施工：采用“薄涂多遍”原则，每道干膜厚度80-120 μm，重涂间隔水性漆2-4小时（25℃）。 3. 基层处理：光滑面用砂纸打磨，或涂刷环氧底漆。 4. 环境控制：施工温度10-35℃，湿度≤80%，低温时使用热风机。 <p>治理措施：</p> <ol style="list-style-type: none"> 1. 流挂未干时：立即用刮刀刮除重新涂装。 2. 已固化流挂：砂纸打磨平整后补涂（R≥240目砂纸）。 3. 大面积流挂：彻底铲除至基层，重新处理表面后施工。 		<p>主要依据《建筑装饰装修工程质量验收标准》GB 50210-2018 第10.2.3条和《住宅室内装饰装修工程质量验收标准》JGJ/T 304-2013等相关标准，主要内容如下：</p> <ol style="list-style-type: none"> 1. 目测检查距墙面1.5m处无泪痕状或帷幕状流挂痕迹，表面平整无下垂。 2. 干膜厚度≤200 μm（磁性测厚仪检测，GB/T 13452.2），局部超厚区域面积≤5cm²/m²。

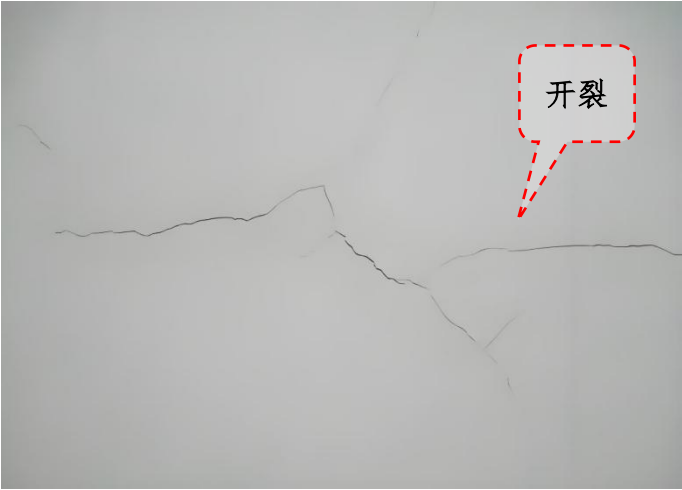
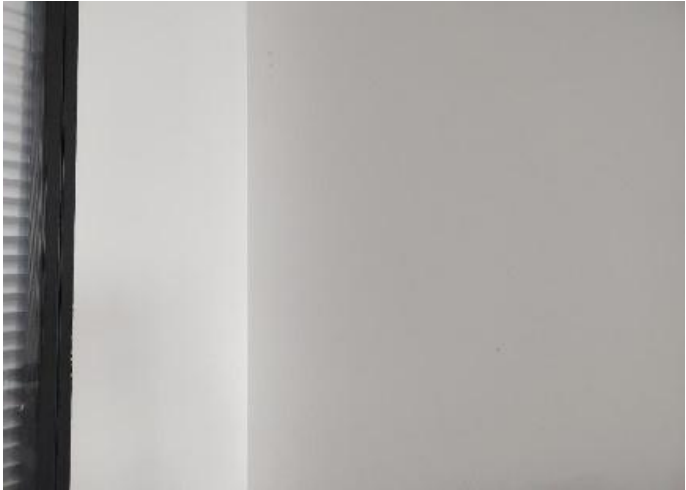
3.7.2 墙面开裂

问题照片示例		正确做法照片

原因分析	防治措施	验收要求	
<p>1. 基层裂缝： 结构裂缝（$>0.3\text{mm}$）：混凝土收缩、沉降不均、荷载变形导致。</p> <p>2. 水泥砂浆粉刷层裂缝： 配比不当（水泥过多或砂过细，收缩率大） 养护不足（未保湿养护7天以上，水分蒸发过快） 基层未挂钢丝网（不同材质交接处，如砌体与混凝土梁柱） 腻子层收缩开裂：劣质腻子或单层批刮过厚（$>2\text{mm}$）。</p> <p>3. 涂料弹性差：低档乳胶漆断裂伸长率$<100\%$（国标要求$\geq 150\%$）。</p> <p>4. 当单层涂料施工厚度$>1\text{mm}$时，会因物理变化产生干燥收缩应力。</p>	<p>预防措施：</p> <p>1. 基层处理：结构裂缝注浆加固，不同材质交接处挂镀锌钢丝网（$\geq 0.7\text{mm}$）。</p> <p>2. 材料控制：选用弹性涂料（断裂伸长率$\geq 300\%$），腻子总厚$\leq 2\text{mm}$。</p> <p>3. 工艺控制：水泥砂浆分层抹灰（每层$\leq 10\text{mm}$），养护≥ 7天。</p> <p>治理措施：</p> <p>1. 结构裂缝：环氧树脂注浆+碳纤维布加固（裂缝$>0.3\text{mm}$时）。</p> <p>2. 涂层裂缝：沿裂缝V形开槽，嵌填弹性腻子+贴玻纤网格布。</p> <p>3. 大面积开裂：铲至基层，重新挂网抹灰并养护达标后施工。</p>	<p>主要依据《建筑装饰装修工程质量验收标准》GB 50210-2018、《砌体结构工程施工质量验收规范》GB 50203-2011等相关标准，主要内容如下：</p> <p>1. 涂层验收： 涂层表面无可见裂纹，采用10倍放大镜观察，裂缝宽度应$<0.1\text{mm}$。</p> <p>2. 水泥砂浆粉刷层验收： 表面平整度偏差应$\leq 4\text{mm}/2\text{m}$，采用2m靠尺和塞尺检查，每间房测量不少于3处。</p> <p>3. 粉刷层应无空鼓、开裂现象，采用小锤轻击检查，单个空鼓面积$\leq 400\text{cm}^2$。</p> <p>4. 钢丝网应固定牢固、无外露，固定点间距$\leq 300\text{mm}$。</p>

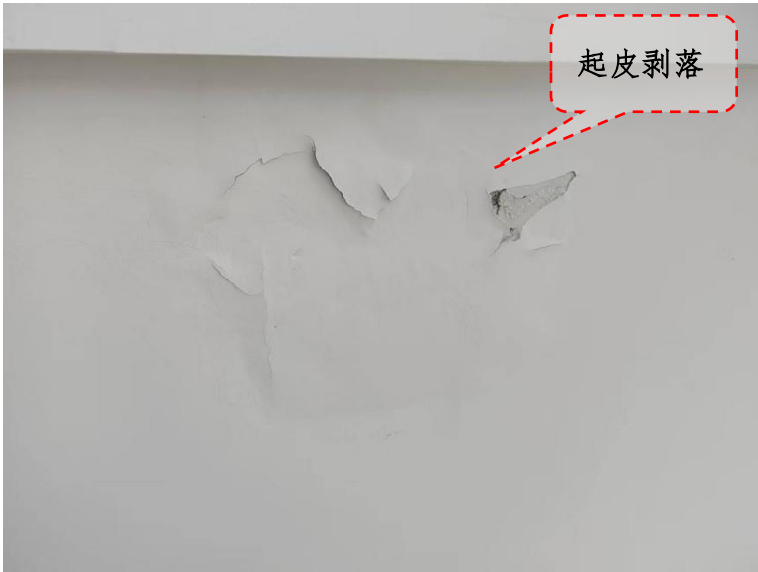
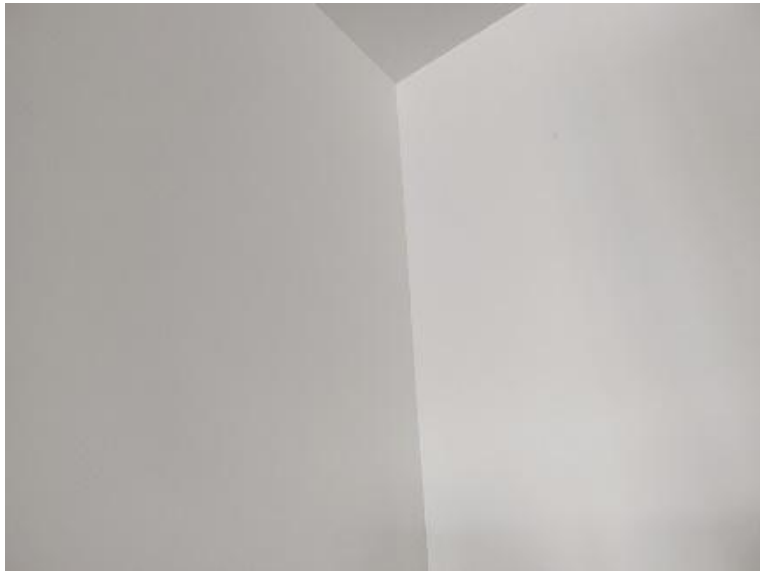
3.7.4 墙面起皮剥落

问题照片示例		正确做法照片

原因分析	防治措施		验收要求
<p>1. 基层污染：油污 ($>5\text{g}/\text{m}^2$)、粉尘 (附着力 $\leq 1\text{MPa}$) 未清除。</p> <p>2. 附着力差：涂料与基层粘结强度 $< 0.5\text{MPa}$ (国标要求 $\geq 1\text{MPa}$)。</p> <p>3. 温差应力：热膨胀系数差异导致界面剥离 (如金属基层涂刷普通乳胶漆)。</p>	<p>预防措施：</p> <ol style="list-style-type: none"> 1. 基层处理：油污用丙酮擦拭，粉尘清理至 Sa2.5 级清洁度。 2. 界面增强：金属基层涂环氧底漆 (附着力 $\geq 3\text{MPa}$)，混凝土用界面剂。 3. 环境控制：施工温度 $5\text{-}35^\circ\text{C}$，基层含水率 $\leq 8\%$ (木材 $\leq 12\%$)。 <p>治理措施：</p> <ol style="list-style-type: none"> 1. 局部剥落：铲除至牢固基层，边缘打磨成 30° 斜坡，分层修补。 2. 大面积剥落：整体铲除后，喷砂处理基层，重新做涂层系统。 3. 空鼓处理：注射环氧树脂胶粘剂，加压固定至固化。 		<p>主要依据《建筑装饰装修工程质量验收标准》GB 50210-2018 第 10.2.6 条等相关标准，主要内容如下：</p> <ol style="list-style-type: none"> 1. 拉拔强度 $\geq 1\text{MPa}$ (数显拉拔仪，GB/T 5210)。 2. 剥落面积 $\leq 5\text{cm}^2/\text{m}^2$。

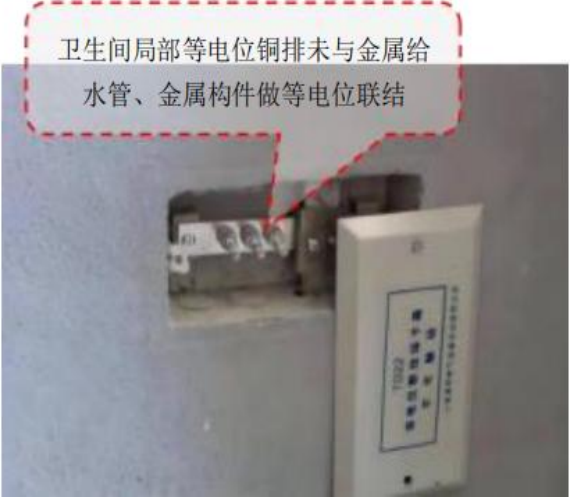
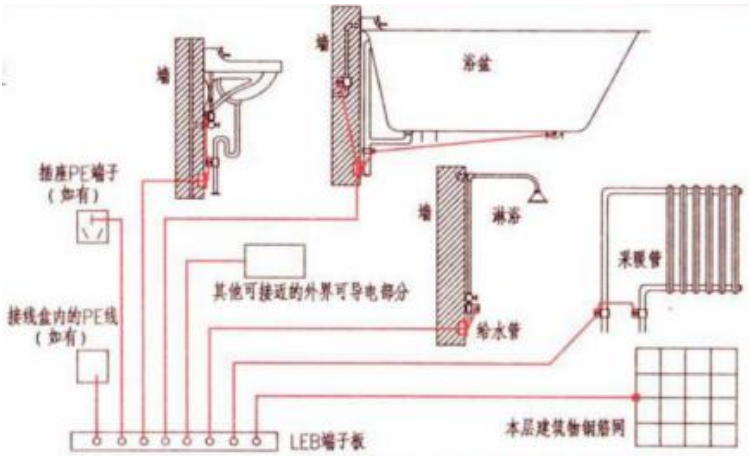
3.9.5 卫生间局部等电位漏做或安装不正确

问题照片示例	正确做法照片

原因分析	防治措施	
<p>1. 安装缺失：卫生间局部等电位联结漏做，不能起到等电位保护作用。</p> <p>2. 焊接遗漏：卫生间局部等电位未与卫生间地板钢筋连接。</p> <p>3. 配线不当：卫生间局部等电位配管内穿线不符合要求。</p>	<p>预防措施：</p> <p>1. 按图预埋：等电位联结的线路应按要求施工，支线宜采用 BV-1×2.5 mm²在地面或墙内穿塑料管暗敷。</p> <p>2. 有淋必联：带淋浴卫生间设有电气设备（含电源插座）时，本区域内电源 PE 线必须与等电位联结线可靠联结。</p> <p>治理措施：</p> <p>1. 图集施工：等电位联结线与金属管道的连接，应按设计文件要求或参照现行标准图集的工程做法施工。</p>	
	验收要求	
	<p>主要依据《建筑装饰工程施工质量验收规范》DBJ/T 13-46-2013 第 12.9.3 条，主要内容如下：</p> <p>装有淋浴或浴盆的卫生间应做局部等电位联结，局部等电位联结应包括卫生间内金属给水排水管、金属浴盆、金属洗脸盆、金属采暖管、金属散热器、卫生间电源插座的 PE 线以及建筑物钢筋网。</p>
